# 5.

## Kassen bij oranjerieën, kerken en kloosters, boerderijen en woonhuizen

*Ben Kooij*

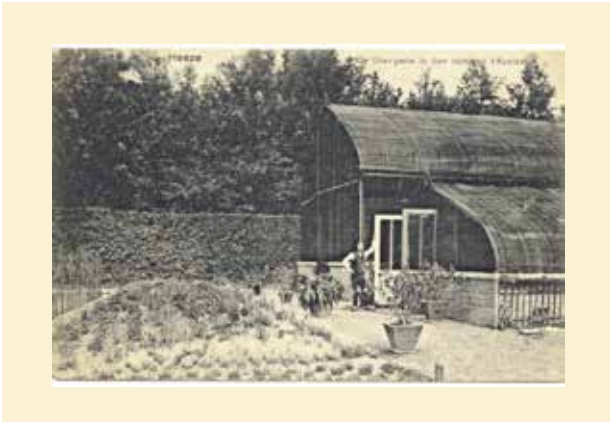
Heeze, kasteel Heeze, ansichtkaart van de (verdwenen) gecombineerde kas en oranjerie, Collectie J. Demarteau te Heeze. Op de luxe kasruimten liggen schermblatten.

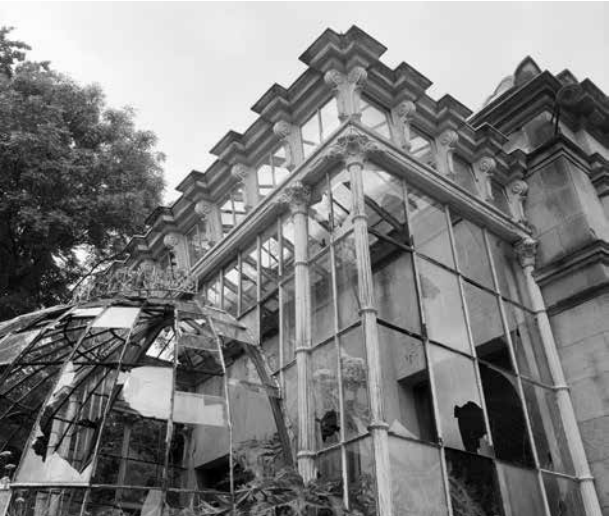
Overveen, buitenplaats Elswout, oranjerie vóór de restauratie, foto G.J. Dukker 1981, no. 226.145 Collectie RCE.

**Elswout te Overveen, Elswoutlaan 20-22**  
De oranjerie op landgoed Elswout is een van de monumentaalste voorbeelden van de negentiende-eeuwse oranjerie-architectuur in Nederland. Het landgoed is in het midden van de zeventiende eeuw gesticht en in de daarop volgende twee eeuwen in fasen aangelegd. Allerlei gebouwen verzezen, waaronder de oranjerie, die in opdracht van W. Borki III in 1882 - '83 gebouwd werd naar ontwerp van architect C. Muysken. Bijzonder aan deze oranjerie is dat aan beide uiteinden van

De oranjerie met de kassen is na vele jaren van leegstand in 1983-'86 gerestaureerd en heeft vervolgens een horecafunctie gekregen. De kassen hebben in tegenstelling tot de oranjerie min of meer hun oor-

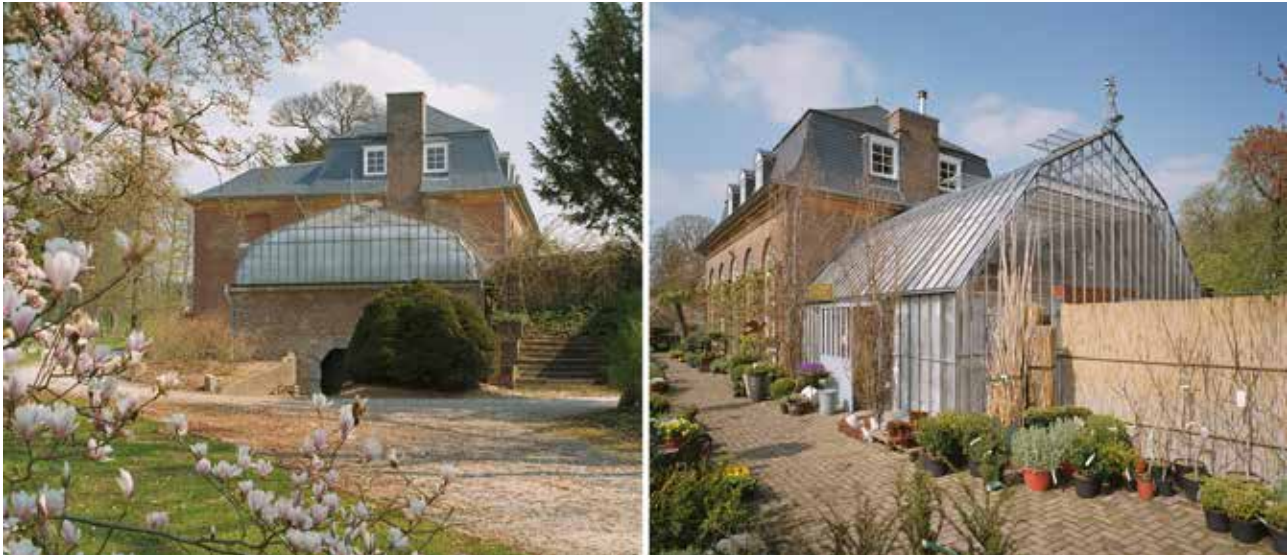
Amstenrade, kasteel Amstenrade, oranje-rie met linker en rechter, foto's K. Roderburg 2004, no. 503.961 en 503.960 Collectie RCE.

De westelijke ijzeren kas van 9 bij 8,5 meter is door zijn ronde onderzijde een luxe kas te noemen. De borstwering met de daartegen geplaatste gecementeerde tabletten met smeedijzeren pootjes en de kribben in het midden (deze zijn met de restauratie verwijderd) wijzen eenduidig op de functie van een kweekkas of bloemistenkas voor de teelt van planten voor de tuin. Uit overlevering is bekend dat er onder andere groenten zoals komkommers en paprika's werden geteeld. Ook primula's, varens, clivia's, en Anturium werden hier gehouden bij circa 18-20 graden

De constructie bestaat uit enkele gordingen van profielijzer en enkele ijzeren staanders die de kas in oost-westrichting in vier trav  en verdelen. Het glasdek bestaat uit eenvoudige ongeprofileerde glasroeden en kleine glasplaten die traditioneel leigewijs zijn gedekt. De kas is grijs geschilderd. De vloer van de paden in de kas bestaat uit platgelegde rode baksteen. Omdat de kas op een kelder is gebouwd, wat hoogst uitzonderlijk is, kunnen vaste planten niet in de volle grond worden geteeld. Vroeger werden via de kelder onder de kas cokes aangevoerd voor de ketels van de verwarming die daar stonden opgesteld. Het buizenstelsel loopt nog door de kas.

De oostelijke kas van 7,5 bij 8,8 m heeft een gebroken zadeldak met staand glas tot de vloer. De constructie bestaat uit vijf eenvoudige ijzeren vakwerkspantjes die de kas in vier trav  en verdeeld. De kasruimte is evenals de westelijke kasruimte via de oranje-rie bereikbaar. Een tweede toegang zat in de noordoosthoek, maar met de laatste restauratie is die toegang opgeheven en is een nieuwe aan de zuidzijde gemaakt ten behoeve van de nieuwe bestemming.

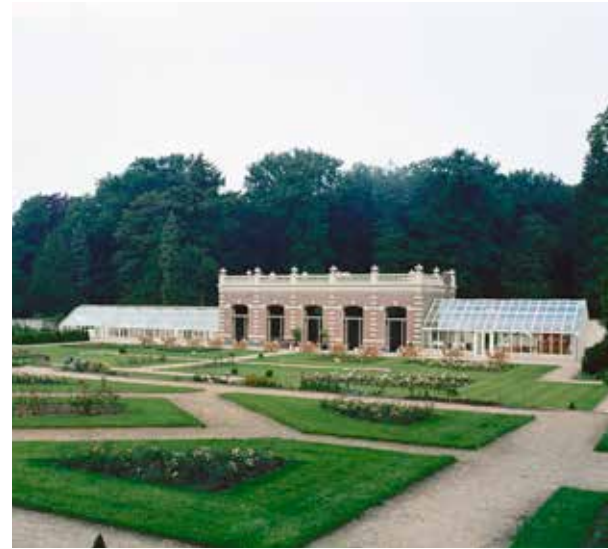
Arnhem, Warnsborn, gerestaureerde oranje-rie met de twee nieuw gebouwde serres ten behoeve van de horecafunctie met op de voorgrond de gerestaureerde tuin van H. Copijn, foto J.P. de Koning 2002, no. 344.894 Collectie RCE.

De huidige eigenaar, Gelders Landschap, heeft de oranje-rie in 2002 gerestaureerd. De kassen zijn in deze campagne niet gereconstrueerd; in plaats daarvan zijn twee ruime, witte serres geplaatst. Hierbij zijn de bouwsporen van de oude kassen zichtbaar gelaten. De oranje-rie heeft een horecafunctie.

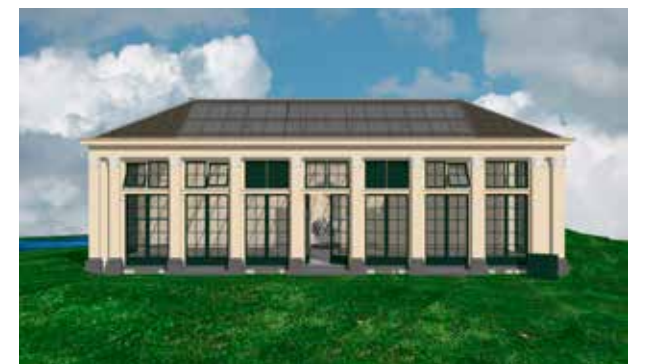
De Bilt, buitenplaats Beerschoten, reconstructie van de oranje-rie in 3D, D. Elbersen en J. de Hoogh 2004.

Van de voormalige oranje-rie van Beerschoten resteren alleen de fundering met de wanden en de aanzet van de gewelven van de onderliggende kelder. De oranje-rie is kort na 1850 gebouwd en is mogelijk een ontwerp van J.D. Zocher jr.; hij komt in aanmerking omdat hij in die tijd zich met park bezig was.<sup>7</sup> Om de lichttoetreding niet te hinderen is een lichtere draag- en dakconstructies toegepast. Bij Beerschoten is een variant van het polonceanuspant toegepast dat in 1840 door de Franse ingenieur Polonceau is ontwikkeld. Op basis van een opmeting, oude foto's en bouwfragmenten is door D. Elbersen en J. de Hoogh een reconstructie in 3D gemaakt.

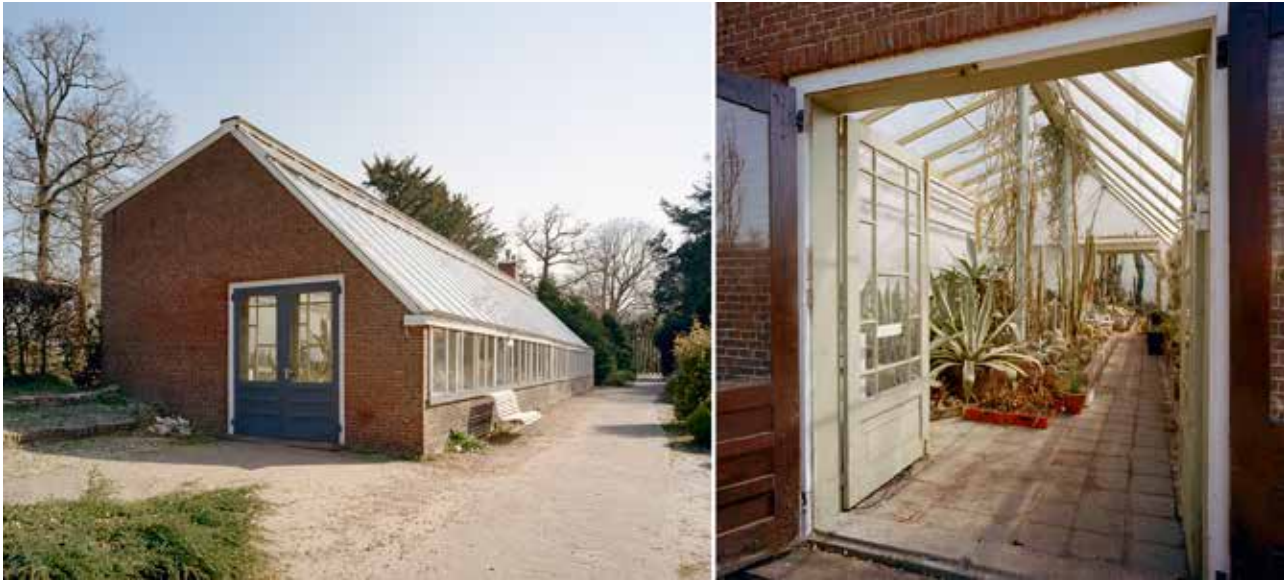
Tytsjerk, Vijversberg, exterieur en interieur van de orangeriekas, foto's J.P. de Koning 2002, no. 342.516 en 342.518 Collectie RCE.

voorbeeld treffen wij aan op de buitenplaats Vijversburg. Het betreffende glasbouwwerk wordt de ene keer als oranjerie aangeduid en de andere keer als kas. Belangrijk in dit geval is te kijken naar de functie van het bouwwerk. Op Vijversburg is dat het onderbrengen van een cactusverzameling. Een oranjeriekas heeft vaak verschillende functies, zoals het overwinteren van oranjerieplanten en het zaaien en het beheren van een collectie binnenplanten. Zulke multifunctionele exemplaren worden alleen aangetroffen in de negentiende eeuw. Men herkent een oranjeriekas aan het feit dat er geen reeks (dubbele) deuren zit in de voorgevel, maar over de volle lengte alleen staand glas. De ingang zit in één van de korte zijgevels en deze ingang is dan vaak tamelijk breed of is uitgevoerd als dubbele deur. Doorgaans is er maar één ingang. De ‘oranjerie’ bij kasteel Eerde in Ommen, gedateerd tweede kwart negentiende eeuw, met een dubbele voordeur in de voorgevel, wijkt wat betreft de toegang hier vanaf. Een verklaring kan zijn de samenhang met de aanleg van de voorliggende tuin met padenpatroon. Bij de oranjeriekas op Velhorst in Laren (Gld.) zit in de linker zijgevel slechts een enkele deur. Een oranjeriekas is vaak een kopkas. Dikwijls is één dakvlak in glas uitgevoerd en is het andere dakvlak met pannen gedekt, zodat het achterin minder licht is. Planten die meer licht behoeven plaatst men dan meer naar voren en de schaduwminnende meer naar

achter. In de kas zijn rabatten of bakken met aarde en altijd een verwarming.

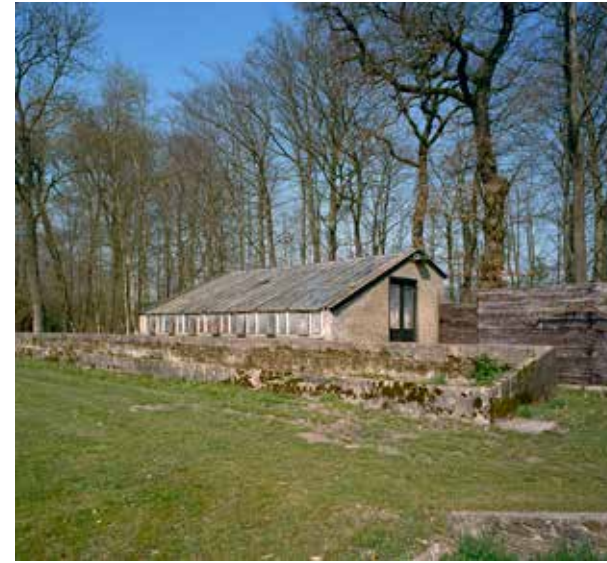
Oenkerk, Staniastate, exterieur orangeriekas, foto J.P. de Koning 2002, no. 342.507 Collectie RCE.

Op de buitenplaats Staniastate staat links van het hoofdhuis een houten kas met een rechthoekige plattegrond waarvan aan de westzijde binnen een smal deel is afgescheiden door middel van een houten wand met twee deuren. Aan de oostzijde geeft een dubbele houten deur met onderpaneel toegang tot de binnenruimte. De borstwering, de zijgevels en achtergevel zijn opgetrokken in gele handvormsteen en gemetseld in een kalkspecie. Het dek van de kas, met de nok evenwijdig aan de lange zijde, werd tot voor kort gevormd door zeven houten ramen met elk twee houten roeden. Aan de zuidzijde zit over de volle lengte een laag kozijn met staand glas met daarin zeven uitzet-raampjes.

In de kasruimte zit in het grote compartiment, in het midden van de ruimte, een gemetselde aarden bak, ook wel kribbe genoemd, op werkhoogte. Achter deze bak, gescheiden door een pad, een lage gemetselde aarden bak en vóór de bak gescheiden door een tweede pad een tablet. In de zuidoosthoek van de kas zit een waterbak.

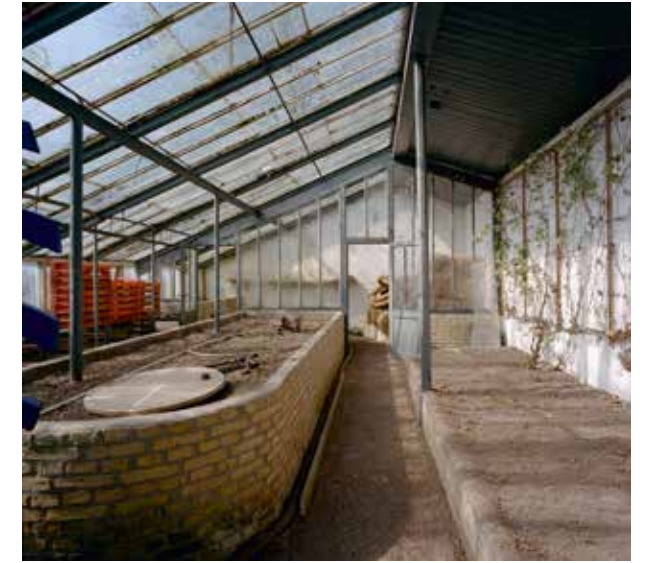
Brummen, De Beukenhorst, interieur orangeriekas 1858, foto J.P. de Koning 2001, no. 336.708 Collectie RCE.

steunberen uitgemetseld. De bovenzijde is met een rollaag afgedekt. Ongeveer halverwege deze muur is een eenvoudige doorgang met houten deur geplaatst met direct daarnaast een vier traveeën lange houten orangeriekas die als druiven- en vijgenkas gebruikt wordt. Deze kas is wederom een grensgeval van kas en orangerie. De dubbele deuren in de vrij gesloten zijgevel wijzen meer in de richting van een orangerie dan van een kas. Mogelijk heeft ook deze kas een dubelfunctie gehad en werden er in de winter ook planten in ondergebracht die zomers buiten stonden. Binnen zijn geen tabletten of kribben aanwezig. De twee

korte zijden en de achterzijde van de kas zijn uitgevoerd in metselwerk met spouwmuur. De voorzijde heeft een lage natuurstenen voet waarop het glasdek rust. Dit glasdek is opgebouwd uit houten zevenruits brede kasramen met ijzeren roeden met profiel, kozijnen en eenvoudige ondersteuningsbalken. Het hoogste punt van de kas wordt door een eenvoudige constructie van drie ijzeren buizen met aangelaste ankers ondersteund. In elke travee zit bovenin één ontluuchtingsraam. De muren zijn opgebouwd uit een steensbuitenmuur, een spouw en een halfsteens binnenblad; de binnenzijde is wit afgepleisterd. De kas heeft in de korte oostgevel een brede toegang met dubbele deur. Bijzonder is de natuurstenen gedenksteen naast de deur met het opschrift: 'DE EERSTE STEEN GELEGD, DOOR B. VAN SPREEKENS, OUD 3 JAAR, 14 SEPTEMBER 1858.' Tot de oorspronkelijke bouw behoort ook het stookhok met zadeldakje aan de westgevel. De oranje-riekas is beschermd vanwege de cultuurhistorische waarde van de kas en de muur, de exacte datering van de kas en de muur, het bijzondere verloop van de muur, de zeldzaamheidswaarde van de muur en het unieke ontwerp van deze kas.

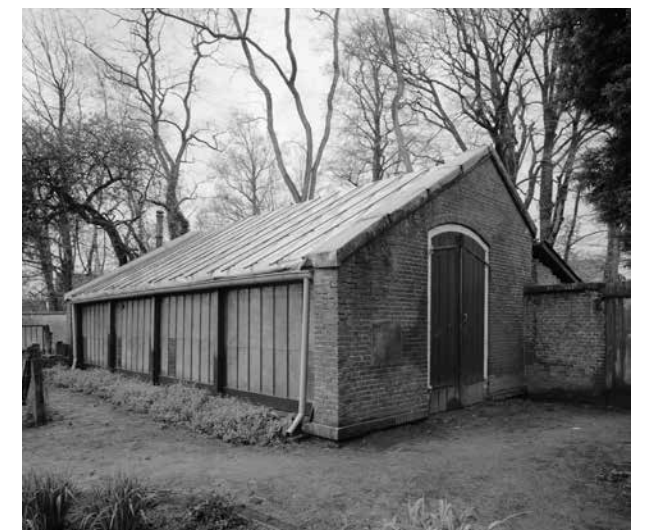
Brummen, De Beukenhorst, exterieur orangeriekas 1858, foto J.P. de Koning 2001, no. 336.704 Collectie RCE.

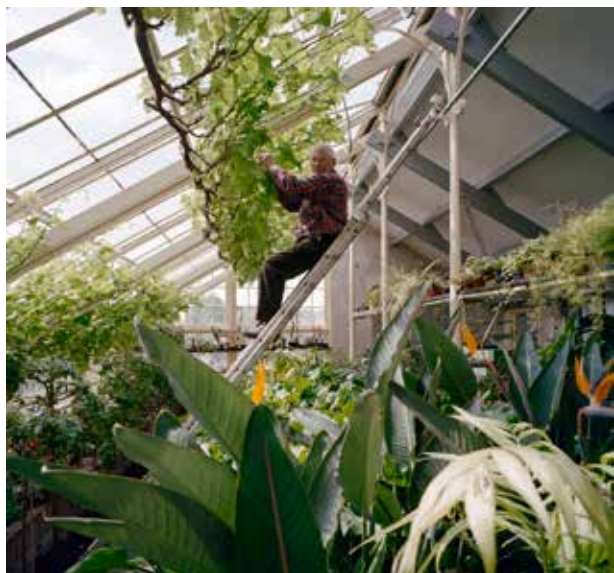
Voorschoten, voormalige buitenplaats Bijdorp, Veurseweg 3, thans klooster en bejaardenoord de Congregatie van de H. Catharina van Siëna, zusters Dominicanessen van Voorschoten, interieur oranje-riekas, foto IJ.Th. Heins 2003, no. 346.136 Collectie RCE.

De voormalige buitenplaats Bijdorp kwam na de dood van toenmalige eigenaar Franciscus Farensbach in 1876 in bezit van de Congregatie van de H. Catharina van Siëna, zusters Dominicanessen van Voorschoten als klooster en bejaardenoord. Op korte afstand van een grote kas, type warenhuis, staat een oranje-rie –althans zo wordt hij aangeduid– die veel weg heeft van een kas.<sup>12</sup> De op het zuiden gerichte oranje-rie is gebouwd tegen een oude, mogelijk achttiende-eeuwse werkschuur. Een klein gevelsteentje onderin de borstwering geeft aan dat deze plantenruimte in 1869 is neergezet en dat de eerste steen is gelegd door 'I.L.L. FARENSBACH, OUD VUIF JAREN'.<sup>13</sup> De oranje-rie met een rechthoekige, bijna vierkante plattegrond heeft een zadeldak met een blind achterdakvlak. Ook de oostgevel, de noordgevel en een deel van de westgevel zijn blind. De nok van het dak wordt gedragen door een viertal ijzeren buisvormige stijlen met bovenin een eenvoudige krulversiering. Houten liggers die verbonden zijn met de nok dragen het dakvlak. Opmerkelijk is dat de vensters in de zuid- en deels in de westgevel, die op een gemetselde borstwering met hardstenen afdekking staan, van gietijzer zijn. Ook van gietijzer is de goot aan de voorzijde boven de ramen. In de westgevel zit een dubbele deur die toegang geeft tot de verwarmde ruimte die ingedeeld is met een rechthoekige grondbak aan de voorzijde en in het midden een iets kortere en aan de uiteinden rondlopende grondbak. De achterraimte, de meer schaduwrijke zijde, heeft geen nadere inde-

ling en biedt de eigenaar de mogelijkheid hier oranje-rieplanten te plaatsen.

Het ontwerp van de kas toont sterke gelijkenis met die van een muurkas zoals die is afgebeeld in het achttiende-eeuwse boek *La nouvelle maison rustique, ou economie rurale, pratique et generale de tout les biens de campagne* van Liger en Bastien. Onder het onderdeel 'Construction des serres chaudes' behandelen zij de ligging, de plattegrond, de verwarming etc. van kassen.<sup>14</sup> Bij het kopje metselwerk wordt een kas afgebeeld, een soort muurkas, met gedeeltelijk glas in de zijgevel. Liger en Bastien hebben het bij deze afbeelding nadrukkelijk niet over een oranje-rie maar over een kas. Mogelijk heeft Farensbach de ontwerpen van Liger en Bastien als voorbeeld genomen. Er is echter één groot verschil tussen de kas van Liger en Bastien en die van Bijdorp: Bijdorp is opgetrokken in baksteen en ijzer, terwijl de kas bij Liger en Bastien van baksteen en hout is. Eind achttiende eeuw werden kassen nog niet algemeen in ijzer uitgevoerd, terwijl dat midden negentiende eeuw wel het geval was. De unieke oranje-rie wordt evenals de moestuin, de grote kas, de koude bakken en de boomgaard met de bijbehorende fruitmuren intensief gebruikt door het klooster. De oranje-rie, beter aangeduid als oranje-riekas, is enige jaren geleden geheel opgekapt. Tijdens de renovatie is het glasdek vernieuwd. De tuin, die in groente, fruit en bloemen kan voorzien wordt beheerd door tuinbaas Van der Zalm.<sup>15</sup> De oranje-riekas is niet beschermd.

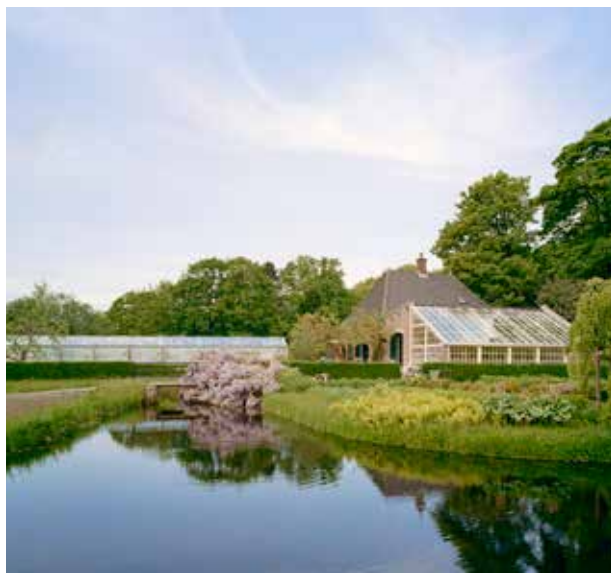
Voorschoten, voormalige buitenplaats Bijdorp, thans klooster en bejaardenoord de Congregatie van de H. Catharina van Siëna, zusters Dominicanessen van Voorschoten, exterieur oranje-riekas, foto IJ.Th. Heins 2003, no. 346.143 Collectie RCE.

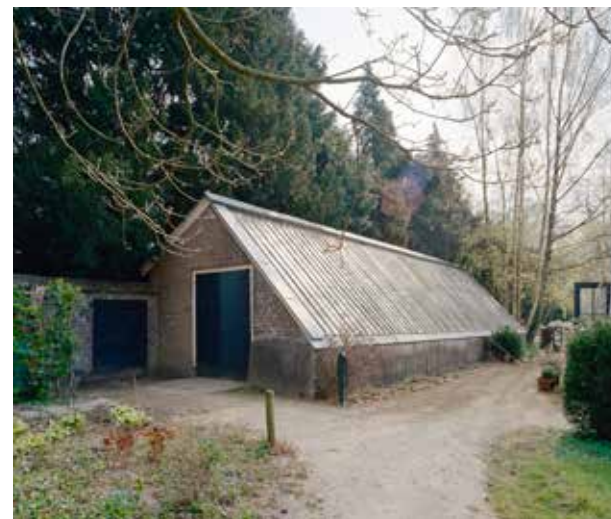
Vierakker, buitenplaats 't Suideras, oranje-riekas, foto J.P. de Koning 2002, no. 343.158 Collectie RCE.

In de moestuin van de buitenplaats 't Suideras staat een oranjeriekas. Rond een deel van de moestuin loopt een fruitmuur die begint aan de noordwestzijde bij de aanbouw van het koetshuis en eindigt tegen de op het zuidwesten gerichte oranjeriekas aan de noordoostzijde van de tuin. De oranjeriekas heeft sterk de opbouw van een muurkas, type kopkas. Mogelijk werd het gebouw zowel voor de kweek als voor het overwinteren van vorstgevoelige planten gebruikt. Het ijzeren voordek van de oranjerie bestaat, evenals de kweekkas, uit ijzeren roeden, glas en een afdekking van een houten lat. Deze lat zal bij een restauratie zijn aangebracht. Het korte achterste deel van het dek heeft geen glas en is dus blind. Het bakstenen gebouw is verdeeld in een grote ruimte van vier traveeën en een kleine ruimte van twee traveeën. De beide ruimten worden voor ongeveer de helft gescheiden door een klein wandje dat haaks op de achtermuur staat. Aan de voorzijde bevindt zich over de volle lengte een lang smal verhoogd tafelgedeelte van beton om planten op te zetten met daaronder nissen om materiaal op te slaan. Het lijkt op een soort tablet. Afwijkend van een gangbare muurkas zijn de dubbele deuren in de linker zijgevel en het achterste deel van het dek dat blind is.

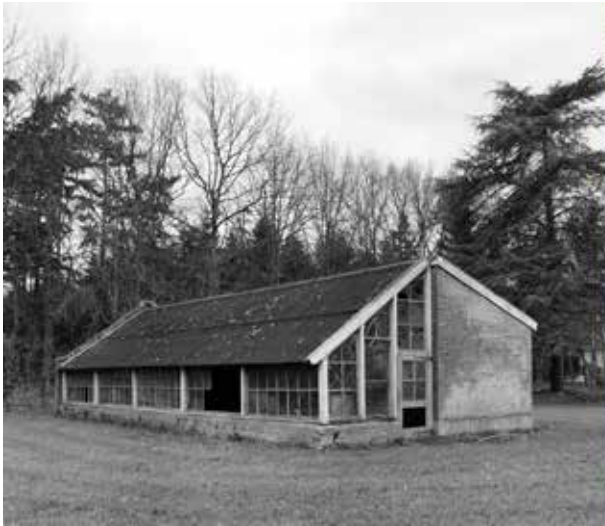
Hattem, Huis Molecaten, oranjeriekas vóór en na de restauratie. Op het dak lagen eerst golfplaten; na de restauratie ligt er glas.  
Foto's A.J. van der Wal 1992, no. 292.911 en IJ.Th. Heins 2002, no. 342.410 Collectie RCE.

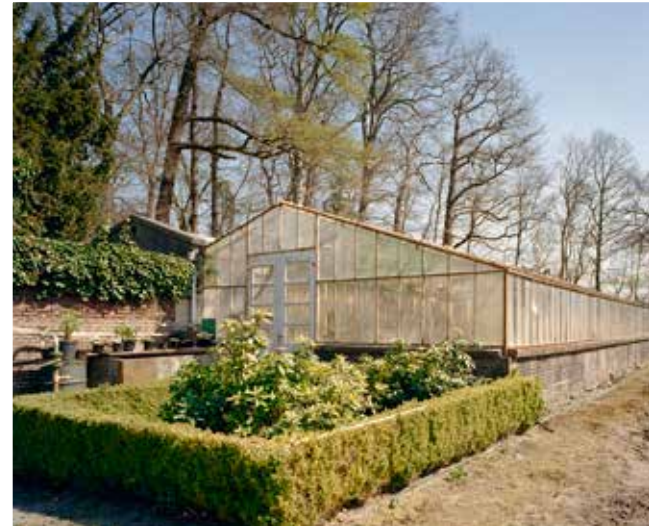
Maartensdijk, Eyckenstein, interieur en exterieur van de zeer brede kopkas met twee compartimenten, foto IJ.Th. Heins 2003, no. 341.370 en 341.358 Collectie RCE. De kopkas is uitzonderlijk breed en divers van inrichting. Deze kas is als een overgangstype te beschouwen tussen een oranjerie en muurkas: oranjeriekas.

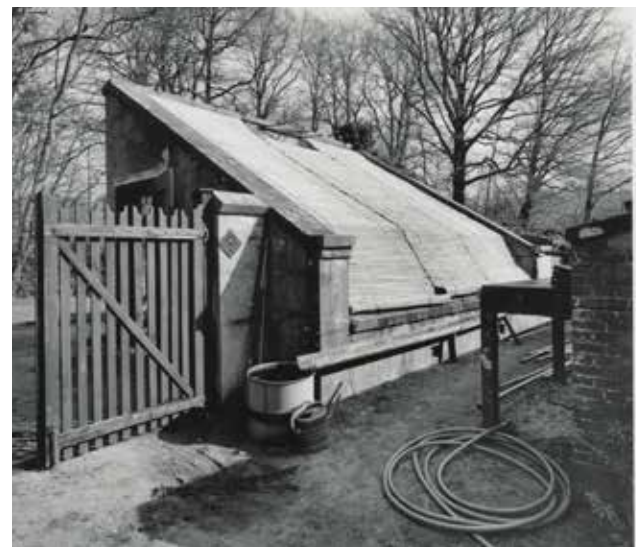
's-Graveland, buitenplaats Jagtlust, exterieur gebroken lessenaar in de moestuin, vóór de restauratie, foto G.J. Dukker 1995, Collectie RCE.

De oranjeriekas op de buitenplaats Jagtlust aan de Leeuwenlaan 42 te 's-Graveland is van het type lessenaar met staand glas en heeft een rechthoekige plattegrond buitenwerks van 6.63 x 4.89 m. De geheel gepleisterde kas heeft in de korte westelijke zijgevel sinds de laatste restauratie een dubbele houten deur.<sup>18</sup> Aan de oostzijde is een stookhok aangebouwd waarvan de vloer enkele treden beneden het maaiveld lag, maar met de restauratie is dit niveauverschil ongedaan gemaakt en is een eenvoudige elektrische verwarming gekomen. Binnen aan de voorzijde staat tegen de borstwering een tablet met plavuizen opgesteld. De muurdikte van 42 cm doet vermoeden dat er een geïsoleerde spouwmuur aanwezig is. Het glasdek, bestaande uit ijzeren T-profieltjes en ruitjes van circa 51 cm breed met hier en daar zichtbare trekrollen, wordt opgevangen door twee eenvoudige ijzeren spanten en enkele gordingen van gewalst profielijzer, alles zwart geschilderd. Het staande glas aan de voorzijde was vóór de restauratie iets hellend naar binnen geplaatst. Nog steeds worden

rietmatten als zonwering gebruikt. De bovengenoemde kenmerken duiden op een oranjeriekas; maar thans heeft de kas een beperkte oranjieriefunctie. De oranjeriekas is duidelijk later aan de moestuin toegevoegd; om plaats te maken is een deel uit de noordelijke fruitschutting verwijderd. Aan de zuidzijde steekt de oranjeriekas ongeveer een halve meter in de moestuin; het grootste deel ligt buiten de moestuin. De kas wordt vanwege het materiaalgebruik omstreeks 1900 gedateerd.

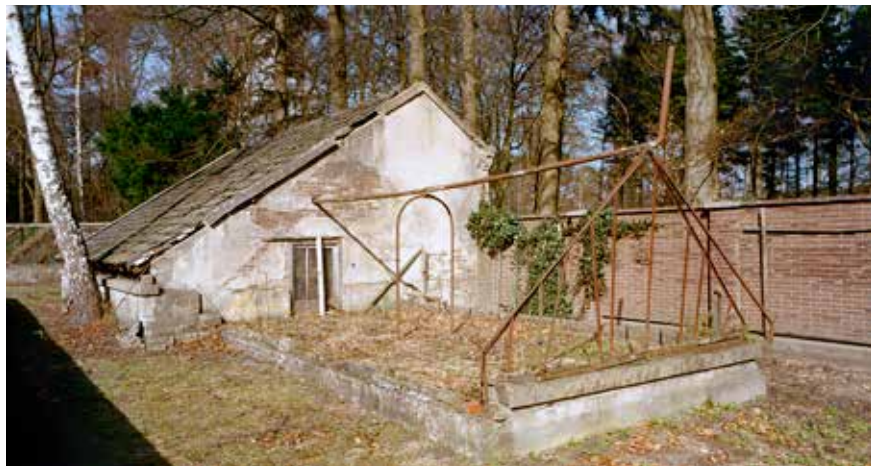
Doorn, oranjeriekas in de moestuin van de voormalige villa La Forêt (onderdeel van Hydepark), foto J.P. de Koning 2002, no. 342.183 Collectie RCE.

In de fruitmuur rond de moestuin van de voormalige villa La Forêt op de buitenplaats Hydepark is een gepleisterde schuur met asymmetrisch pannendak opgenomen. Tegen de korte oostgevel waren resten zichtbaar van een ijzeren kas. Nader bouwhistorisch onderzoek toonde aan dat de schuur in een eerdere fase een oranjeriekas was, type kopkas met staand glas op de borstwering, met een binnenmaat van

10.00 x 5.40 m. Onder de pannen zijn, zowel onder het voor- als achterdakvlak, de glasroeden (25 x 29 mm) zichtbaar. Aan de lange zuidgevel hebben zesendertig ruitjes gezeten van circa 28 cm breed. Om het lange voordakvlak te behoeden voor doorzakken zijn ongeveer halverwege drie steunpunten in de vorm van buizen aangebracht. In het achterdakvlak zaten resten van vier beluchtingsraampjes. De ruimte werd verwarmd met een systeem van warmwaterbuizen. Het warme water kwam vanuit het verderop gelegen stookhok. Karakteristiek voor deze oranjeriekas zijn de dubbele houten deuren in de westgevel en de tabletten op zuiltjes aan de voorzijde. In de achtergevel zijn resten van een ijzerconstructie van een galerij om de ramen te kunnen onderhouden en de zonwering te bedienen, te zien. Binnen in de noordwesthoek zijn resten van een waterbak. In de oostgevel zit een in de grond verlaagde houten deur met trapje die toegang geeft tot een verdiepte ijzeren zaaikas met middenpad. Deze kas heeft de binnenafmetingen van 3.10 x 6.10 m. Op de bakstenen onderbouw met staand glas rustte een zadeldak. De nok van de kas ligt evenwijdig aan de fruitmuur. Omdat de fruitmuur tegen de voormalige oranjeriekas is gebouwd, lijken we hier te maken te hebben met een ouder gebouwtje, mogelijk een schuur, die verbouwd is tot oranjeriekas. Het zou dan gaan om een negentiende-eeuwse schuur uit de tijd vóór 1860. Mr. Kneppelhout, in 1860 de nieuwe eigenaar, liet tussen 1860 en 1869 de moestuin met de onderdelen die daarbij hoorden aanleggen en verbouwde de schuur tot oranjeriekas. De bewoonster van de nabij gelegen tuinmanswoning, die vanaf 1957 op het terrein woonde, deelde mee dat de oranjeriekas als palmenkas in gebruik was. In 2007 is de 'schuur' gerestaureerd. De oranjeriekas met al zijn kenmerken is weer in het zicht gebracht. Hij toont na restauratie veel overeenkomst met de voormalige oranjeriekas op de buitenplaats Vollenhoven in De Bilt.

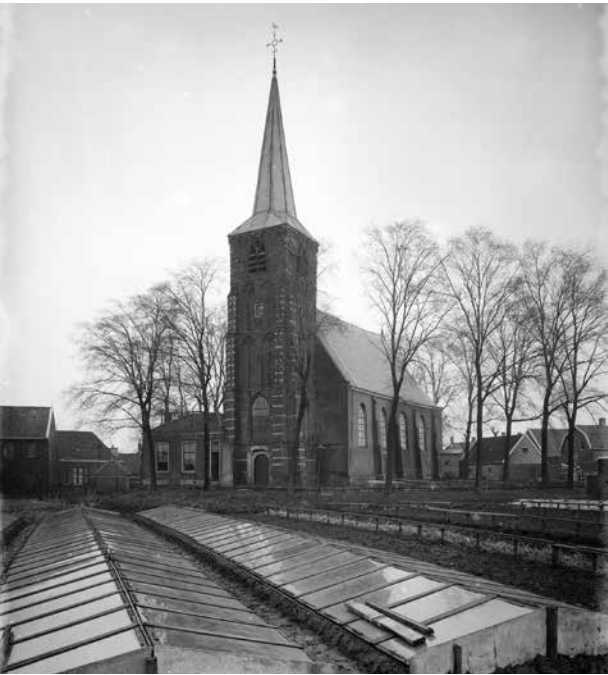
Nieuwerkerk a/d IJssel, tuinbouw met platglas nabij de Hervormde kerk, Antonietti 1926, no. 8116 Collectie RCE.

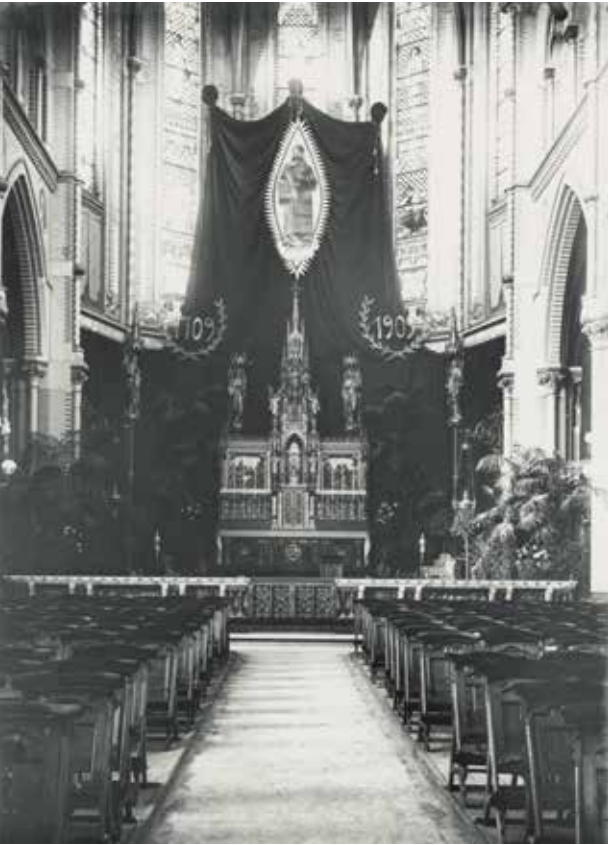
Delft, St.-Jozefkerk, thans Maria van Jessekerk, Burgwal 18, foto uit 1909 van het interieur gemaakt ter gelegenheid van de viering ‘200 jaar terugkeer van de Franciscanen in Delft’, Collectie RCE.

De inventarisatie van de kassen bij kerken en kloosters bevestigt dat een deel van de kassen werd gebruikt om wintergevoelige planten op te bergen. In bijna alle gevallen hadden de kassen deze opbergfunctie verloren. Dit heeft te maken met het feit dat een uitbundige versiering van kerkinterieurs tegenwoordig eerder uitzondering dan regel is. Van der Plas en Roes geven in hun publicatie over het katholieke leven in Nederland diverse voorbeelden van momenten waarbij de kerk eenvoudig tot heel uitbundig is versierd met palmen, bloemen en andere planten.<sup>19</sup>

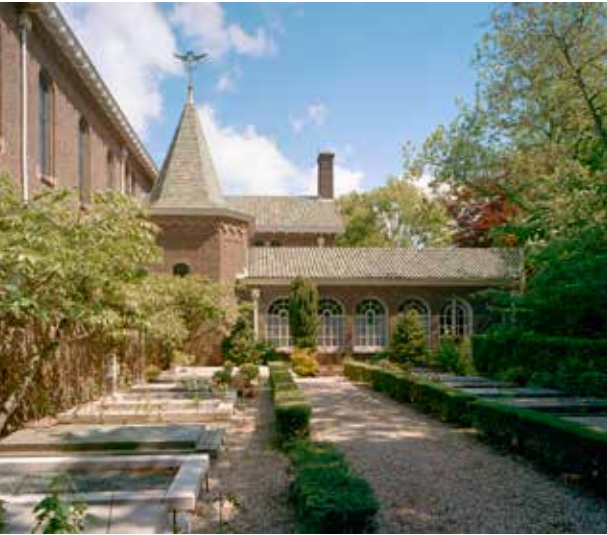
Wassenaar, R.K. kerk de Goede Herder ook bekend als de Stoeperkerk, overzicht van de oranjeriekas uit 1931 - '32, foto IJ.Th. Heins 2003, no. 346.167 Collectie RCE.

De R.K. kerk van de Goede Herder aan de Stoeplaan 4 te Wassenaar is in 1931-'32 gebouwd naar ontwerp van de architect J.A. van der Laan (1896-1966) in samenwerking met zijn vader L. van der Laan. Bijzonder is de rechts van de kerk (noordoostzijde) naast de doopkapel gebouwde oranjeriekas. Op de ontwerp-tekening uit 1930 staat de oranjeriekas aangegeven als plantenserre. De oranjeriekas is een smalle rechthoekige ruimte met aan de voorzijde vier ronde ijzeren ramen met rechts daarnaast een deur in dezelfde stijl. Op de ontwerp-tekening staat in plaats van deze deur een vijfde raam getekend. Waarschijnlijk is de deur een tijdens de bouw doorgevoerde wijziging. Aan de binnenzijde van elk raam is ter isolatie een houten kozijn met glas geplaatst. Er is hier voor hout gekozen vanwege de condensvorming. De plantenruimte is niet alleen via een buitendeur toegankelijk maar ook via twee deuren die uitkomen op de naastliggende

gang die in directe verbinding staat met de sacristie en de kerkruimte. De planten en vele palmen moesten snel in de kerk gebracht kunnen worden, maar ook weer snel afgevoerd kunnen worden. Een eenvoudig zadeldak met pannen completeert de ruimte. In het voordakvlak waren vijf glasramen in het dak ontworpen om extra licht binnen te krijgen. Deze ramen zijn nu niet meer aanwezig en zijn waarschijnlijk met de opheffing van de plantenruimte verwijderd.<sup>22</sup> Het fenomeen van een glasdakvlak voor en een blind dakvlak achter komt vaker voor bij oranjeriekassen. Door zijn ligging op het zuidwesten schijnt de zon 's-middags volop naar binnen. De ligging is duidelijk gerelateerd aan de situering van de kerk waarvan de lengteas noordoost-zuidwest loopt. De oranjeriekas heeft rond 1950 zijn oorspronkelijke functie verloren en is toen als bestuurskamer ingericht.

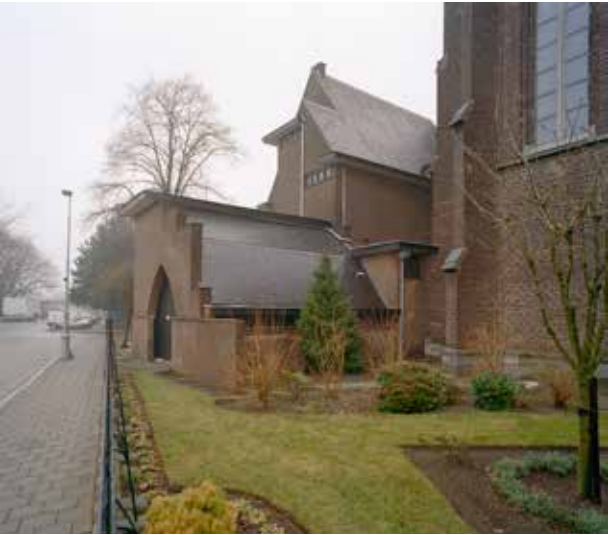
Maastricht, St.-Martinuskerk, oranjeriekas verbouwd tot garage, foto IJ.Th. Heins 2001, no. 335.651 Collectie RCE.

Bij de St. Martinuskerk aan de Rechtstraat 2 te Wyck-Maastricht treffen wij een iets later voorbeeld aan, maar een met een bijzondere architectuur. Tegen de westelijke koorzijde van de kerk staat een aanbouw in donkerrode baksteen die thans dienst doet als garage. Als zodanig is hij nu moeilijk als oranjeriekas te herkennen. In de westgevel geeft een dubbele houten spitsboogvormige deur toegang tot de garage. Oorspronkelijk was dit gebouwtje bedoeld als muurkas voor de palmen en andere planten ten behoeve van de kerkversiering. Het glasdek aan de zuidzijde,

een gebroken lessenaarsdak, is ongeveer twintig jaar geleden vervangen door een leien dak waardoor de kas onherkenbaar is geworden. Het glasdek liep door tot even boven de plint geplaatste vensterreeks. De achtergevel, de noordgevel, heeft een gesloten karakter. De sacristie, het parochiehuus en de kas zijn in 1933 in opdracht van het kerkbestuur gebouwd tegen de kerk. Het ontwerp in zakelijk expressionistische stijl is van architect Alphons van Boosten.<sup>23</sup>

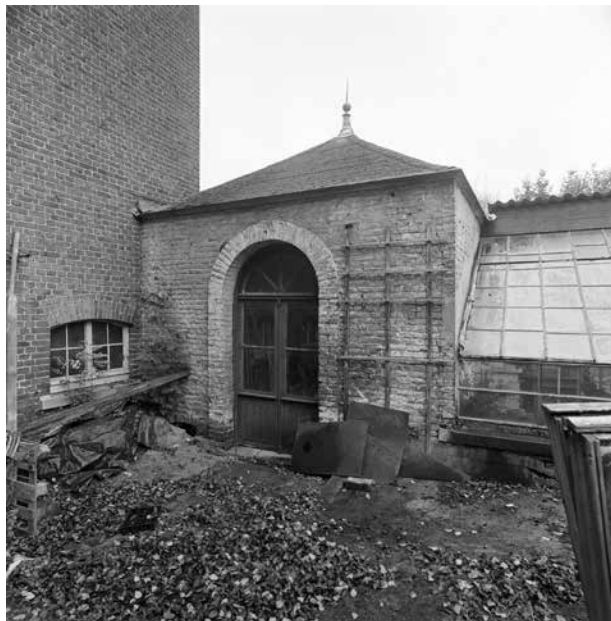
Wittem, Redemptoristenklooster, klein deel van de zuidzijde van de muurkas (1845 – '48) met portaal in gele baksteen; links de brouwerij (1896), foto K. Roderburg 2001, no. 339.745A Collectie RCE.

Aan de noordwestzijde van de tuin van het Redemptoristenklooster aan de Wittemerallee te Wittem is een kas, mogelijk één van de oudste kassen bij kloosters, aangetroffen. Het kloostercomplex fungeerde vanaf 1836 als centraal studiehuis voor de Redemptoristen van Luik uit Sint-Truiden. Tussen 1845 en 1848 werden het geheel verbouwd en aangepast aan de wensen van de Redemptoristen en om het achterstallig onderhoud weg te werken.<sup>24</sup> Uit deze periode stammen het portaaltje, in België wel aangeduid als 'steenen paviljoens', en de aansluitende muurkas, die zijn gebouwd tegen de noordwestelijke achttiende-eeuwse tuinmuur langs de weg naar Eys.<sup>25</sup> Het in gele steen opgetrokken portaaltje dient nog steeds als toegang tot de naastge-

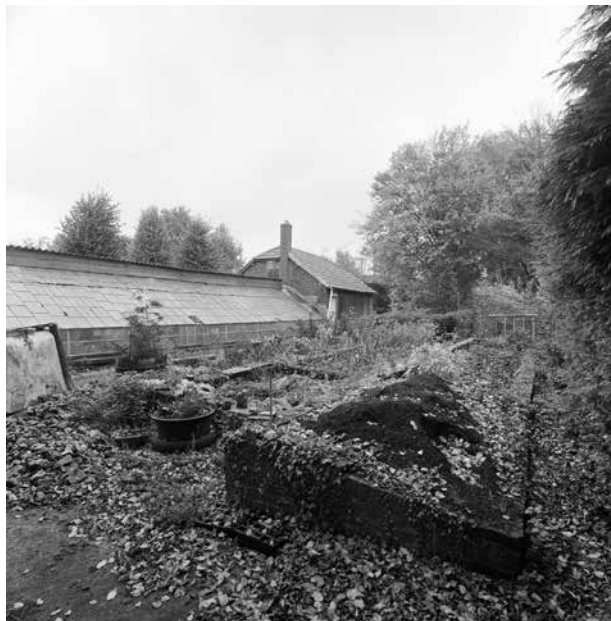
Wittem, Redemptoristenklooster, zuidzijde muurkas (1845 – '48), foto K. Roderburg 2001, no. 339.744A Collectie RCE.

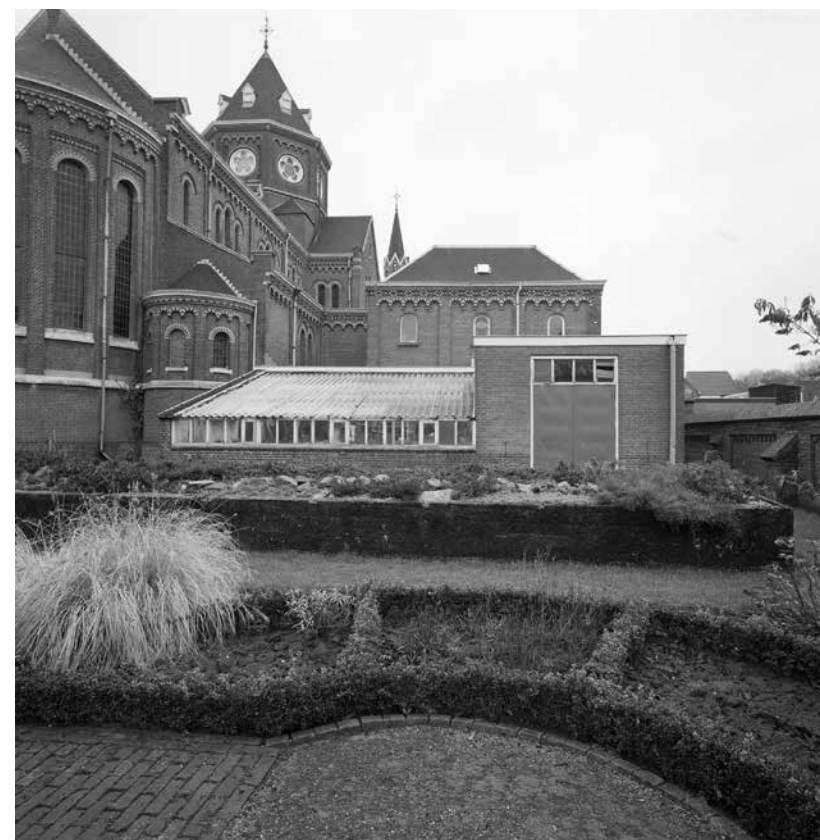
Roosendaal, Redemptoristenklooster, zuidoostzijde basilicale kruiskerk met oranjeriekas uit 1868; rechts van de kas de later aangebouwde berging en op de voorgrond de azaleabak, foto J.P. de Koning 2001, no. 335.387 Collectie RCE.

Bij het Redemptoristenklooster in Roosendaal, Kade 21, staat een oranjeriekas bij de kerk, deels gebouwd tegen de zijkant van het koor. De oude paterskerk, waarvan het westelijk deel nog over is, is een ontwerp van Amsterdamse architect Th. Asseler; deze kerk werd in 1874 ingezegend. Vervolgens is in 1909 de kerk sterk verbouwd naar ontwerp van de Roosendaalse architect A. de Bruijn, onder toezien oog van architect P.J.H. Cuypers. Het plan omvatte

o.a. een uitbreiding in oostelijke richting van drie en een halve travee.<sup>30</sup> Bij deze uitbreiding behoort de kas. De kas werd oorspronkelijk gebruikt om de palmen en andere planten die in de kerk werden gebruikt onder te brengen. In de kas stonden van oorsprong ook een tablet en een bak, parallel aan de voorzijde opgesteld, voor de kweek van plantmateriaal voor de moestuin en het park. In de loop der tijd is de bak deels gesloopt. Meer naar achteren staat nog een deel van een grijs geschilderde etagère om potplanten op te plaatsen.<sup>31</sup> Door de verschillende functies van de kas is er sprake van een multifunctionele kas.<sup>32</sup> Hij was oorspronkelijk groter, maar door een verbouwing omstreeks 1950 is een deel van de kas afgescheiden en als berging ingericht. Daarbij is ook het dak van de kas veranderd van een hoog zadeldak in een lessenaardak met een klein plat dak.<sup>33</sup> Recentelijk heeft men het glazen lessenaardak vervangen door een golfplattendak waardoor het beeld van de kas sterk is aange-tast.<sup>34</sup>

Aan de voorzijde heeft de kas verticaalglas met enkele klepraampjes op een borstwering van metselwerk. Ook de grotendeels gesloten zijgevels zijn van baksteen. Omdat de houten kas met een vermoedelijk ijzeren draagconstructie in verband is gemetseld met de kerk moeten de kas en het oostelijk deel van de kerk tegelijk gebouwd zijn. Inmiddels heeft de kas zijn functie verloren.

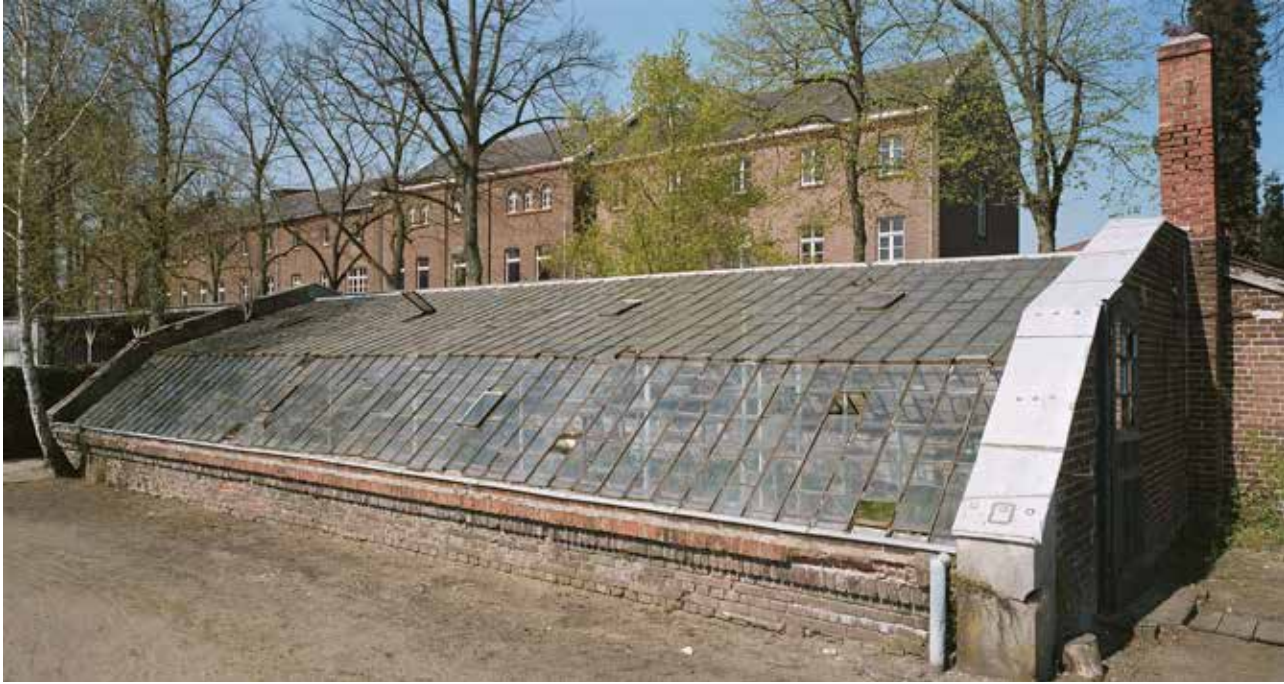
Steijl, St.- Michaëlklooster Missiehuis, exterieur verdiepte tabletkas uit ca. 1880, foto G. Barbiers 2004, no. 504.109 Collectie RCE.

de nokrichting ongeveer noordwest-zuidoost loopt. Het dak rust op een gemetselde borstwering. Er staat op de borstwering geen staand glas, wat wel gebruikelijk is om binnenin bij de borstwering rechtop te kunnen staan. De beide korte gevels zijn tot even boven de nok geheel in baksteen opgetrokken. Het glasdek bestaat uit ijzeren glasroeden met leigewijs geplaatste ruiten. In de korte noordwestgevel zit de enige toegangsdeur. In de kas zijn sporen van tabletten zichtbaar. Een compartimentering ontbreekt. Deze in Nederland niet veel voorkomende kas laat zich het best vergelijken met kassen op buitenplaatsen. Vanwege de vorm zou de kas de functie van kweekkas en/of bloemenkas hebben gehad. Een dergelijke kas zou een betere belichting krijgen als hij 90 graden gedraaid zou zijn, maar vanwege de korte blinde gevels is dat niet mogelijk. Dit fenomeen doet zich ook voor bij de derde kas. De in slechte staat verkerende kas is één of meer keren gerenoveerd, wat onder andere te zien is aan het pleisterwerk aan de buitenzijde.

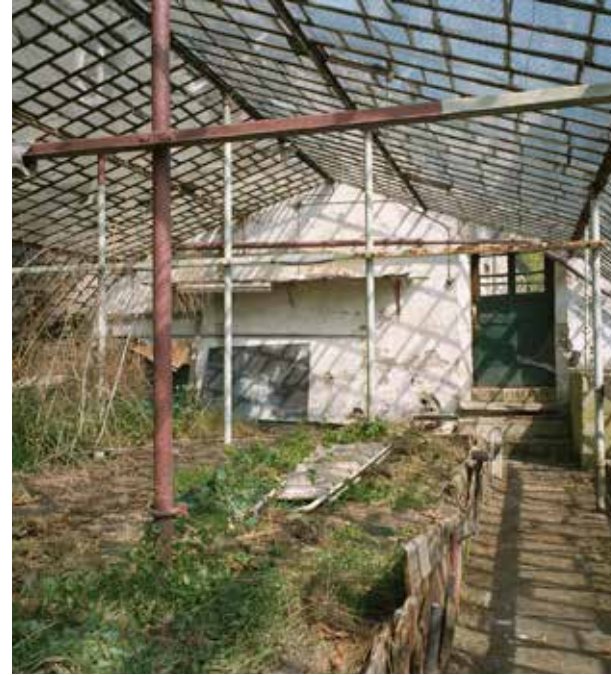
Steijl, St.- Michaëlklooster Missiehuis, interieur verdiepte tabletkas uit ca. 1880, foto G. Barbiers 2004, no. 504.111 Collectie RCE.

Achter de derde kas is tegen een tuinmuur een verdiepte houten muurkas, type lessenaar, gebouwd.

Deze kas is op het zuiden-zuidoosten gericht en heeft dus een ideale ligging zoals gebruikelijk is bij muurkassen. Via een deur en een paar trap treden in de korte rechter zijgevel bereikt men het eigenlijke kasniveau. Binnen staan tegen de tuinmuur en tegen de borstwering aan de voorzijde tabletten opgesteld. Tussen de tabletten loopt een pad. De kas heeft een ongebruikelijke L-vormige plattegrond. De L-vorm is ontstaan omdat men de kas wilde laten aansluiten op de voorliggende kweekkas. De kas verkeert in een zeer slechte conditie en is deels ingestort. Het glasdek bestaat uit houten roeden en leigewijs geplaatste glasruiten. Het buizenstelsel in de kas toont dat de kas verwarmd is geweest.

Muurkassen zijn in Nederland karakteristieke buitenplaatskassen, maar er zijn weinig verdiepte muurkassen gebouwd. Dergelijke verdiepte kassen komen veel voor in de landen ten oosten van Nederland zoals Duitsland en Tsjechië, waar de winters strenger zijn dan hier. Het ligt voor de hand dat de paters Duitse kassenbouwtradities meegenomen hebben naar Steijl. Gezien de gebruikte materialen en de afmetingen van de glasruiten is deze kas wat later gebouwd dan de voorliggende kweekkas; vermoedelijk in het eerste kwart van de twintigste eeuw.

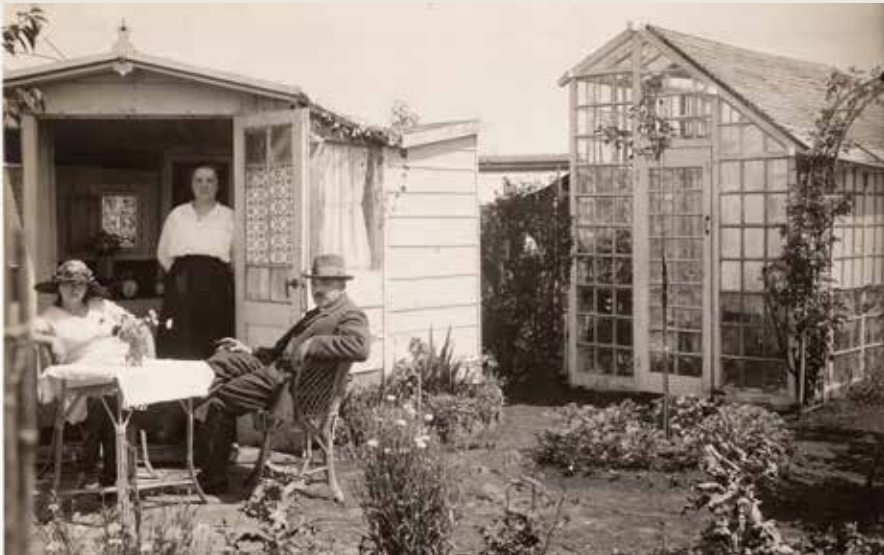
Amsterdam, foto van volkstuintenpark 'Hofwijk Wandelweg' aan de Zuidelijke Wandelweg 1921, Beeldbank Amsterdam. Rechts een zelfgebouwde kas. Vanaf 1850, toen Publieke Werken werd opgericht en de stad een enorme groei begon door te maken, kwam er aandacht voor recreatiegebieden. Volkstuinen vormden één van die recreatiegebieden.

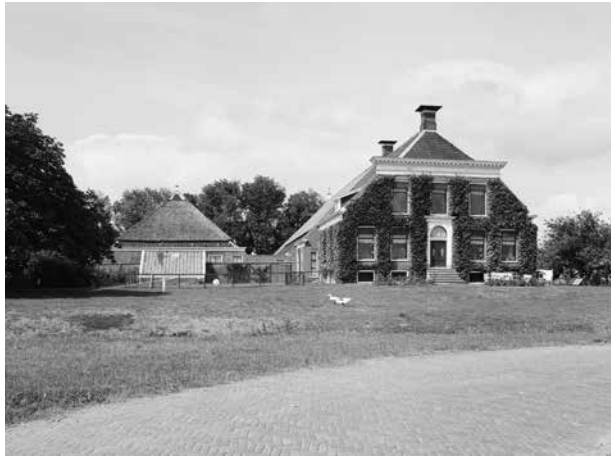
Wadwerd, voorzijde boerderij Wadwerderweg 62 met links de lessenaar, foto P. v. Galen 1976 no. 177.196 Collectie RCE.

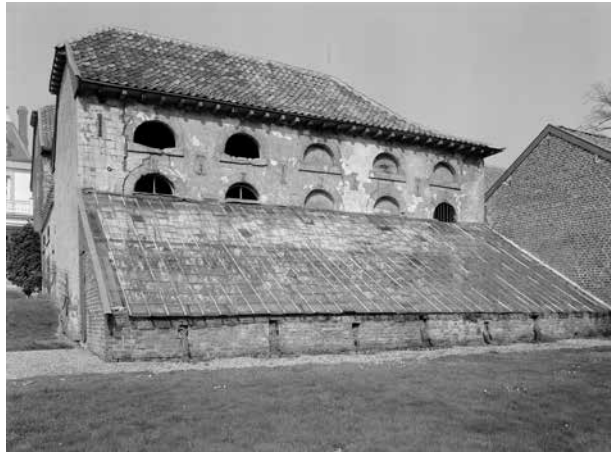
Ulestraten, kasteel Vliek, lessenaar tegen een van de bijgebouwen, P. van Galen 1991, no. 287.494 Collectie RCE.

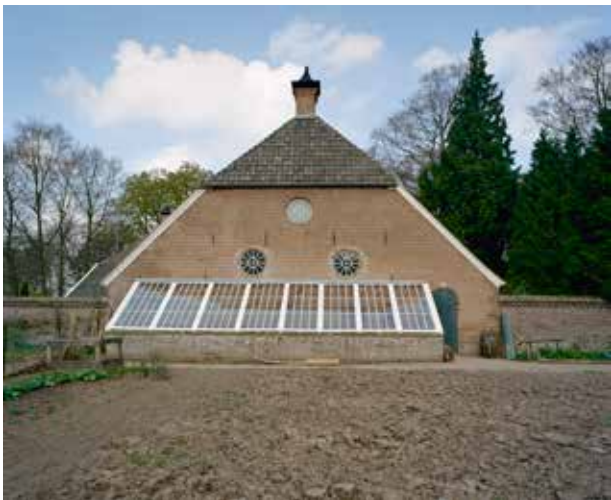
Vierakkers, lessenaar bij boerderij op de buitenplaats 't Suideras, aan de Vierakkersestraatweg 34, foto J.P. de Koning 2002, no. 343.157 Collectie RCE.

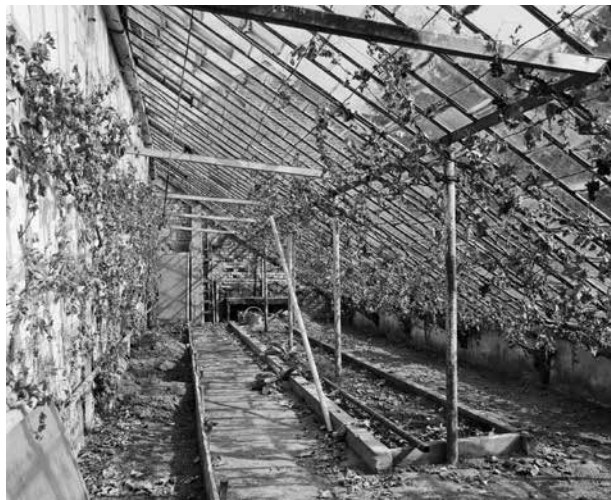
Ulestraten, gemeente Meerssen, kasteel Vliek, interieur lessenaar, P. van Galen 1991, no. 287.495 Collectie RCE.

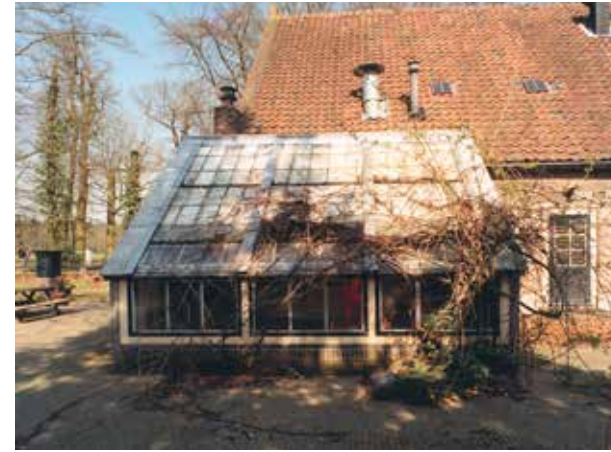
Ede, de boerderij Kernhemseweg 3-5, oranjeriekas, foto IJ.Th. Heins 2002, no. 343.414 Collectie RCE.

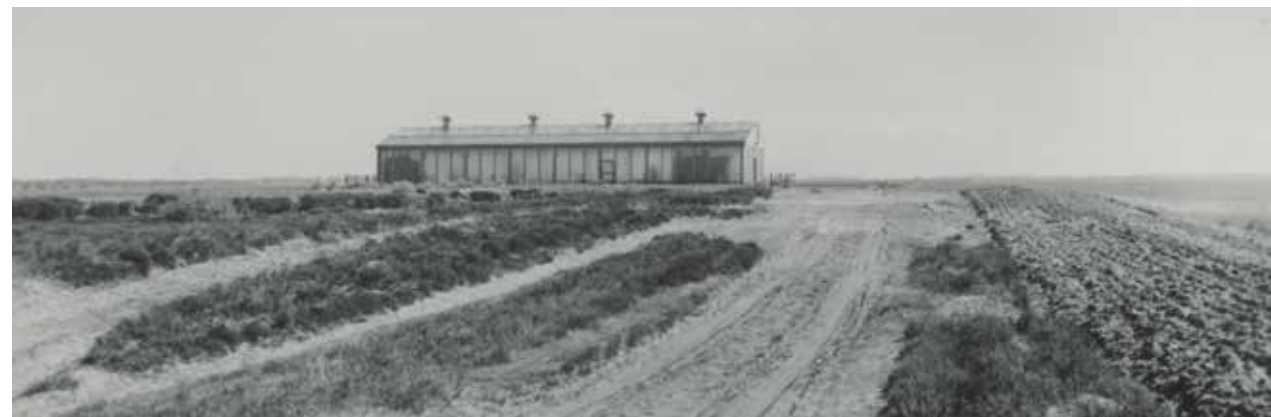
Zuidvelde, grote aardappelbewaarpplaats met vier karakteristieke ventilatiekappen. Binnen zijn de kistjes reeds opgestapeld. Foto 22 mei 1947, no. STAA 44430 archief SHBO Arnhem.

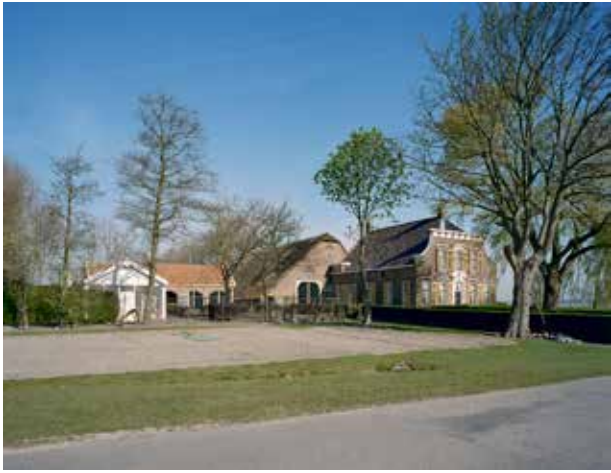
Zuidland, boerderij Jagthoek, Schoutsweg 2, overzicht met links een pootaardappelbewaarpplaats, foto IJ.Th. Heins 2003, no. 345.947 Collectie RCE.
