# 5.

## Kassen bij oranjerieën, kerken en kloosters, boerderijen en woonhuizen

*Ben Kooij*

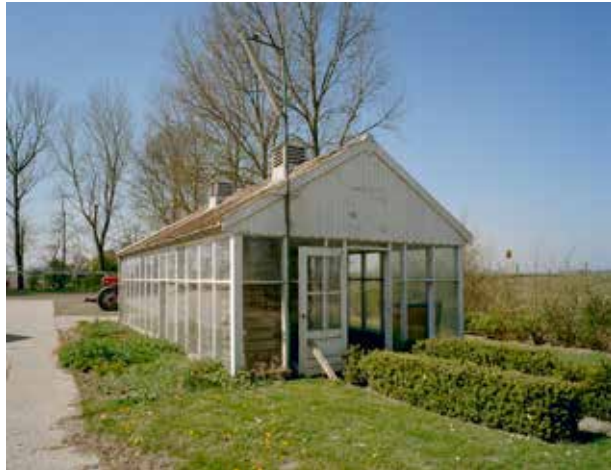
Voorne-Putten, exterieur pootaardappelbewaarpplaats bij boerderij aan de Haasdijk – hoek Kerkweg, halverwege Oudenhorn – Zuidland, foto IJ.Th. Heins 2003, no. 345.948 Collectie RCE.

Bij de wat grotere akkerbouwbedrijven, in het bijzonder die bedrijven die van oudsher veel aardappelen verbouwden, kan men glazen bewaarplaatsen aantreffen met een flauw hellend dak. De verticale glaswanden zijn karakteristiek. De grootte en capaciteit waren afhankelijk van de opslagbehoefte en dus direct afhankelijk van de grootte van het bedrijf. Meestal zijn deze éénlaagse bouwwerkjes wit geschilderd om de lichtopbrengst te maximaliseren. Donkergroen of bruin komt ook voor, maar dat duidt vaak op een functieverandering. Pootaardappelbewaarpplaatsen moet men niet verwarren met bergplaatsen voor consumptieaardappelen, die een veel grotere opslagcapaciteit hebben en binnen altijd donker en koel zijn. Doorgaans hebben bewaarplaatsen een rechthoekige plattegrond die in de lengte in tweeën is opgedeeld door een middenpad. Meestal is er één toegang in een

van de twee korte gevels maar bij de wat grotere exemplaren kunnen ook twee toegangen aanwezig zijn. De opstanden en de constructie, hoofdzakelijk van hout, rusten op een stevige fundering van beton. Voor de dichting van de wanden is veel veiligheids-glas in de vorm van draadglas toegepast. Door het glas heen, zowel aan de korte als lange zijde, zijn de windschoren onder een hoek van ca. 45 graden waar te nemen die het fragiele bouwwerkje recht op zijn plaats moeten houden. Kleinere bewaarplaatsen hebben meestal een gesloten dak van golfplaten of van bitumen met isolatie. Bij de grotere exemplaren wordt de bovenste helft van het dak vaak in glas uitgevoerd terwijl de onderste helft een blind en geïsoleerd dakvlak is. De meest gangbare bewaarplaatsen zijn ongeveer 5 of 7 meter breed; de lengte kan oplopen tot enkele tientallen meters. Meestal staan de grotere exemplaren op enige afstand van de boerderij of soms geheel vrij bij de akkers. Uit recent onderzoek is gebleken dat de ligging en oriëntatie van de bewaarplaatsen niet eenduidig is, zoals bij kassen. Wel is het zo dat zij op een praktische plaats staan waar de boer met paard en wagen of tractor gemakkelijk bij kan, dus dicht bij de boerderij, voor, achter of opzij. De plaatsing van de nokrichting is afhankelijk van de indeling van het erf en de aan- en afvoer mogelijkheden.

Binnen in de bewaarplaats staan links en rechts van het pad op roosters een groot aantal betrekkelijk lage houten aardappelkistjes met de afmetingen van ca. 43 x 58 cm opgesteld, gemiddeld 15 kistjes hoog. In dergelijke bakjes gaat 10 kg pootgoed. Afhankelijk

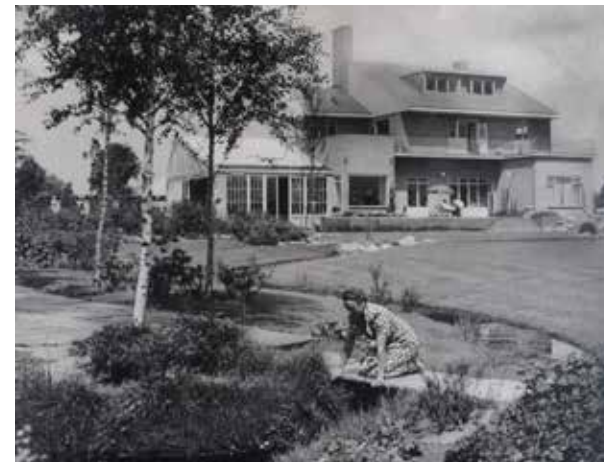
Een van de foto's van een reizende tentoonstelling uit 1940, georganiseerd door de Bond van Nederlandsche Tuinarchitecten (sinds 1922), om meer bekendheid te geven aan het werk van tuinarchitecten, repro. R373A01\_D2X9931 Bibliotheek WUR, Speciale Collecties. De foto toont een gerealiseerd ontwerp van de voorzitter van de BNT, J.T.P. Bijhouwer (1898 - 1974): tuin G.W.J. Moorrees, Voorschoten, huis van J.W. Buys. Tegen het huis staat een ruime kas.

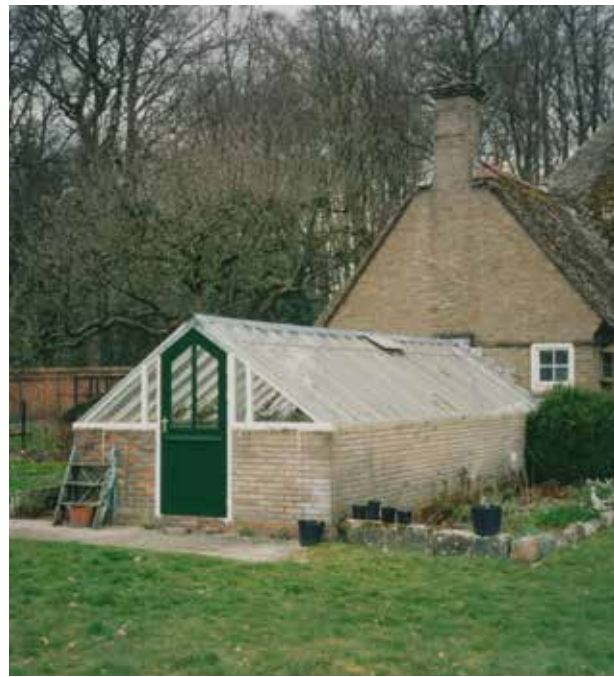
De Lutte, Bentheimerstraat 16, boerderij annex koetshuis met aangebouwde kas die in 1913 bij de buitenplaats De Boschkamp is gebouwd naar ontwerp van architect K.P.C. de Bazel, foto B.H.J.N. Kooij 2003, Collectie RCE.

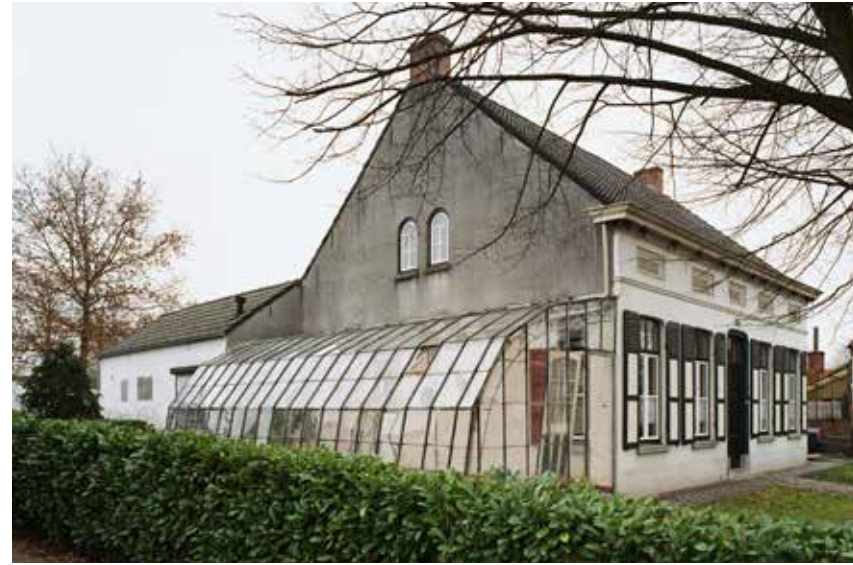
Clinge, 's-Gravenstraat – hoek Clitexweg, overzicht vrijstaand negentiende-eeuws pand met muurkas met drievoudig gebroken glasdek die wordt gebruikt als druivenkas, foto K. Roderburg 2004, no. 502.976 archief RCE.
