# 10.

## Behoud: onderzoek, onderhoud en restauratie

*Ben Kooij en Michiel van Hunen*

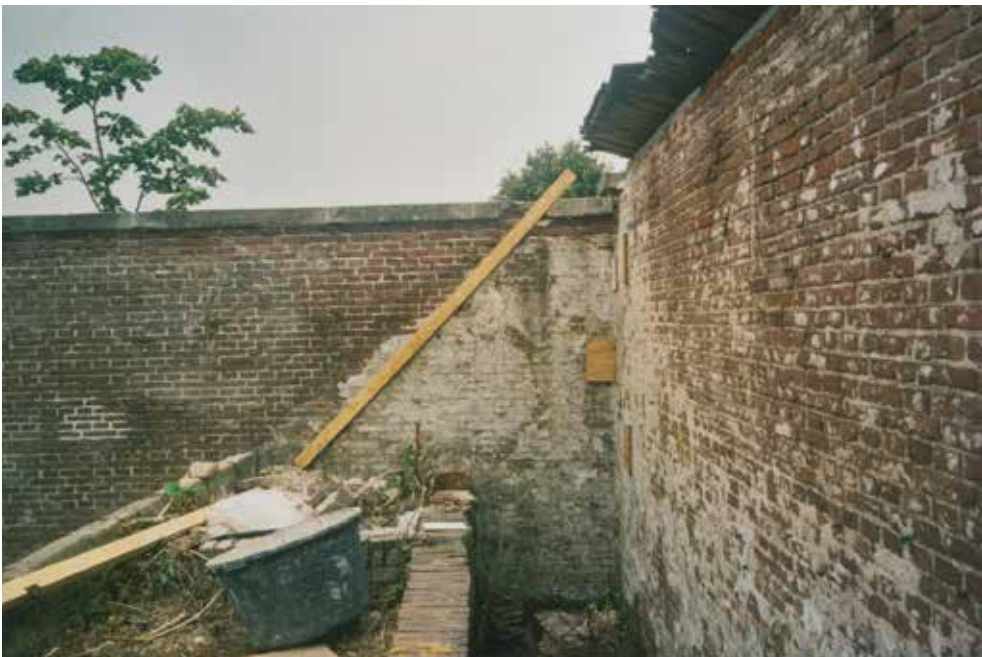
Amerongen, kasteel Amerongen, bouwhistorisch onderzoek van de muurkassen. De afbeelding geeft de helling van de eerste kas (fase 1) aan, foto B.H.J.N. Kooij 2003, Collectie RCE.

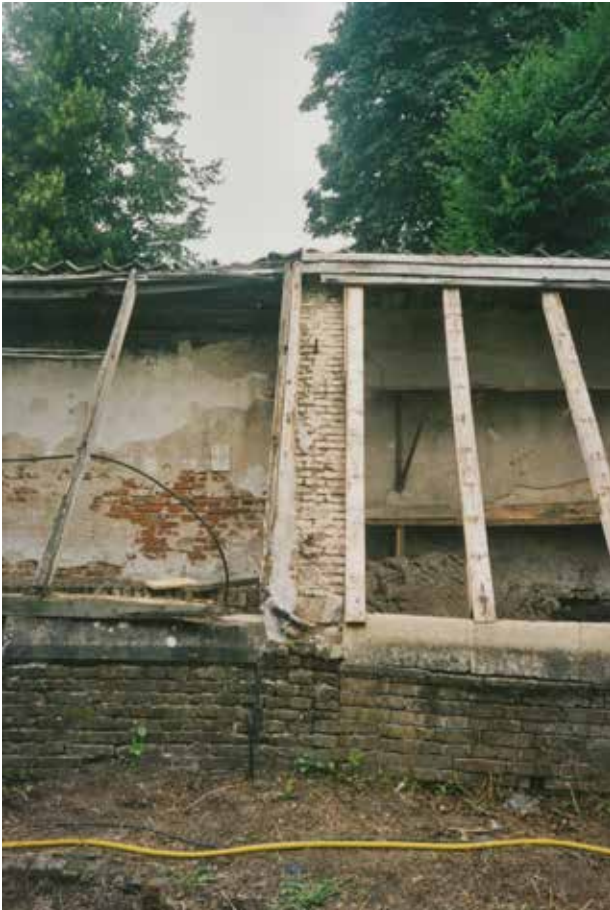
Amerongen, kasteel Amerongen, bouwhistorisch onderzoek van de muurkassen: duidelijk is waar te nemen dat het rechterdeel van de muurkas later is aangebouwd, foto B.H.J.N. Kooij 2003, Collectie RCE.

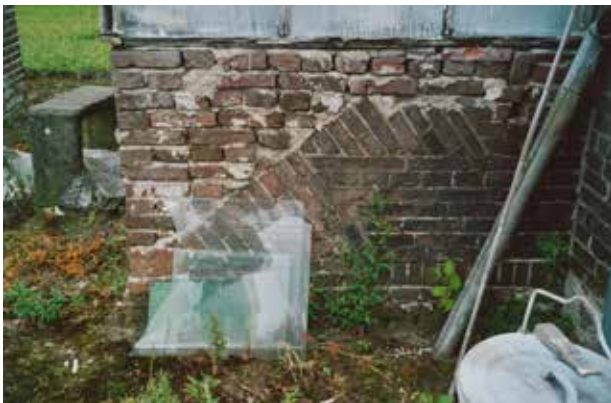
Maartensdijk, buitenplaats Eyckenstein, detail van het metselwerk van de onderbouw van de orchideeënkas waar duidelijk de verandering van de stookruimte is waar te nemen, foto B.H.J.N. Kooij 2005, Collectie RCE. Vóór de wijziging stond de ketel in een verdiepte ruimte in de grond.

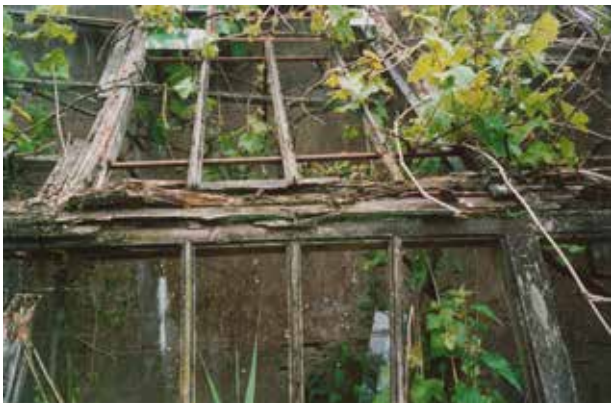
Nieuwersluis, buitenplaats Middenhoek, muurkas van het type gebroken lessenaar, foto B.H.J.N. Kooij 2004, Collectie RCE. Deze foto maakt duidelijk dat het bovendakvlak is opgebouwd uit losse ramen en het onderdakvlak vast glas heeft.

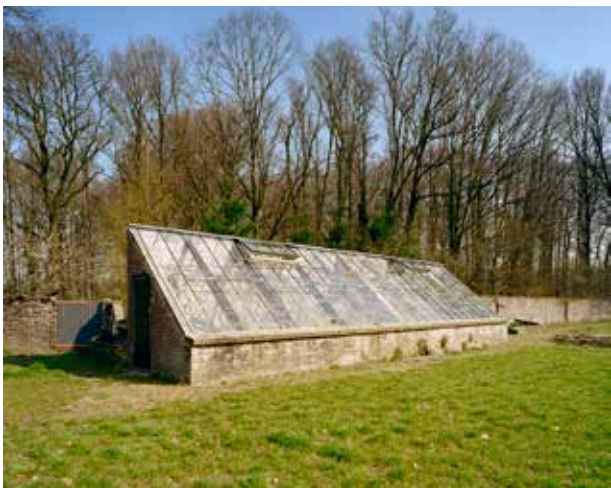
Eefde, buitenplaats 't Klaphek, muurkas type lessenaar, foto IJ.Th. Heins 2002, no. 342.327 Collectie RCE. Door het ijzeren glasdek -een latere vernieuwing- is de oude structuur te zien: een muurkas met kasramen.

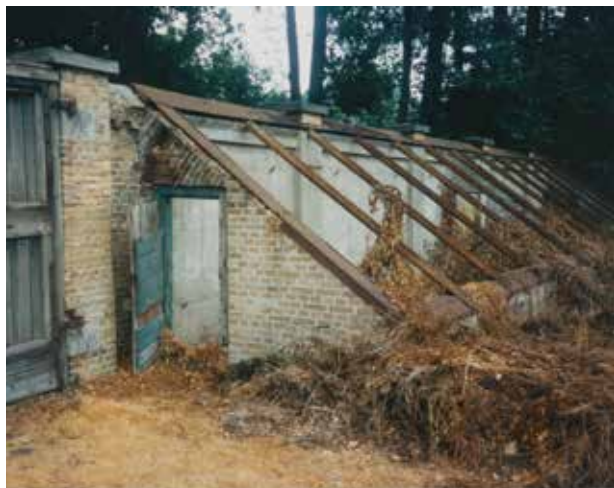
Lisse, kasteel de Keukenhof, moestuin, het houtwerk van de muurkas- sen is hier op ongebruikelijke wijze vervangen door ijzerwerk, foto B.H.J.N. Kooij 2003, Collectie RCE. Deze speciale ijzerconstructie maakt het de tuinbaas mogelijk meerdere ramen tegelijk open te zetten.

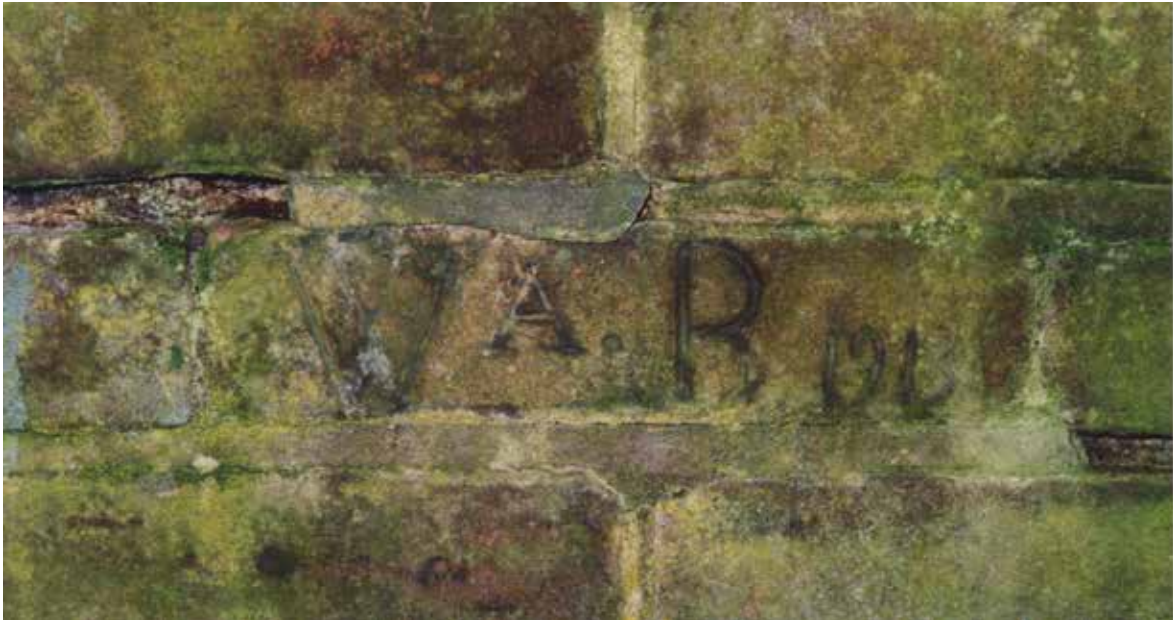
Ellecom, buitenplaats Hofstetten, Zutphensestraatweg 70, jaartalsteen met de aanduiding 'W. A. B. 1913' in de onderbouw van de houten kas, foto B.H.J.N. Kooij 2002, Collectie RCE. Door grondig onderzoek kunnen dergelijke jaartalstenen ontdekt worden.

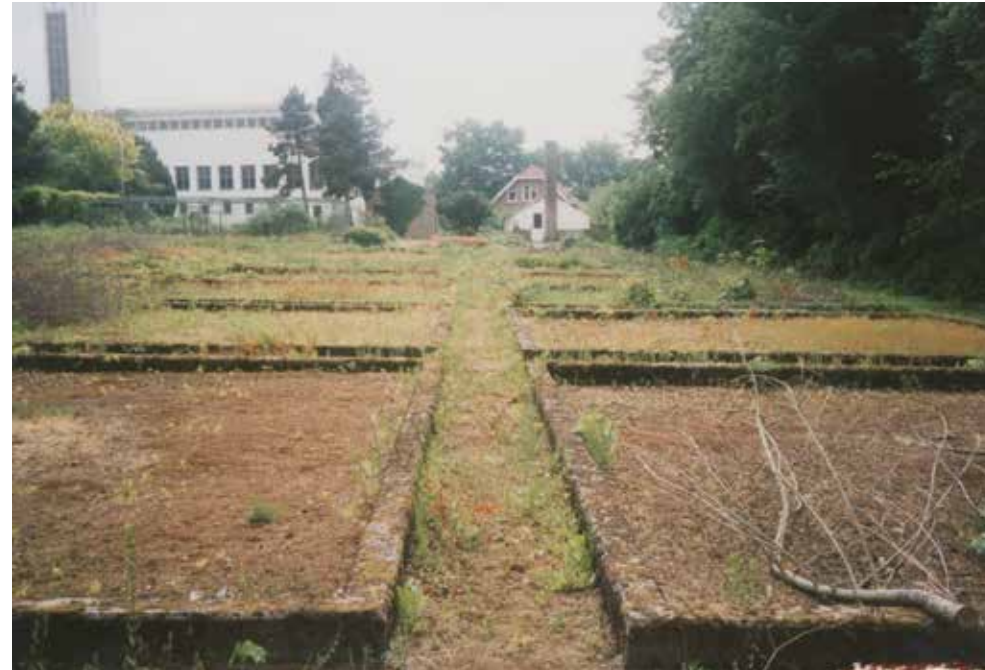
Wageningen, proefvakken bij het Schip van Blaauw, instituut voor microbiologie, foto B.H.J.N. Kooij 2001, Collectie RCE.

dat door waardebepalers van potentiële monumenten niet is onderkend: proefvelden. Ze worden door de wetenschappers als proefvakken aangeduid. De Wageningse proefvakken worden onderling gescheiden door zandpaden; buiten de proefvakken lijkt grind als verharding aangebracht te zijn. Het proefveld bestaat uit 5 x 8 bakken.

Elk vak heeft een andere grondsamenstelling waarin verschillende grondsoorten zoals klei en zand zijn vertegenwoordigd. Bepaalde vakken hebben een vergelijkbare grondsamenstelling, maar onderling verschilt de Ph-waarde. Zo zijn binnen het geheel een aantal vakken met een oplopende Ph-waarde aangelegd. Voor de aanleg zijn de grondvullingen speciaal aangevoerd. Een overzicht van de verschillende vakken is opgenomen in een publicatie van K.T. Wieringa uit 1939/40; de publicatie heeft betrekking op het onderzoek in de proefvakken: bodemvruchtbaarheidsonderzoek.<sup>18</sup> De proefvakken dienden twee doelen, onderzoek en onderwijs.

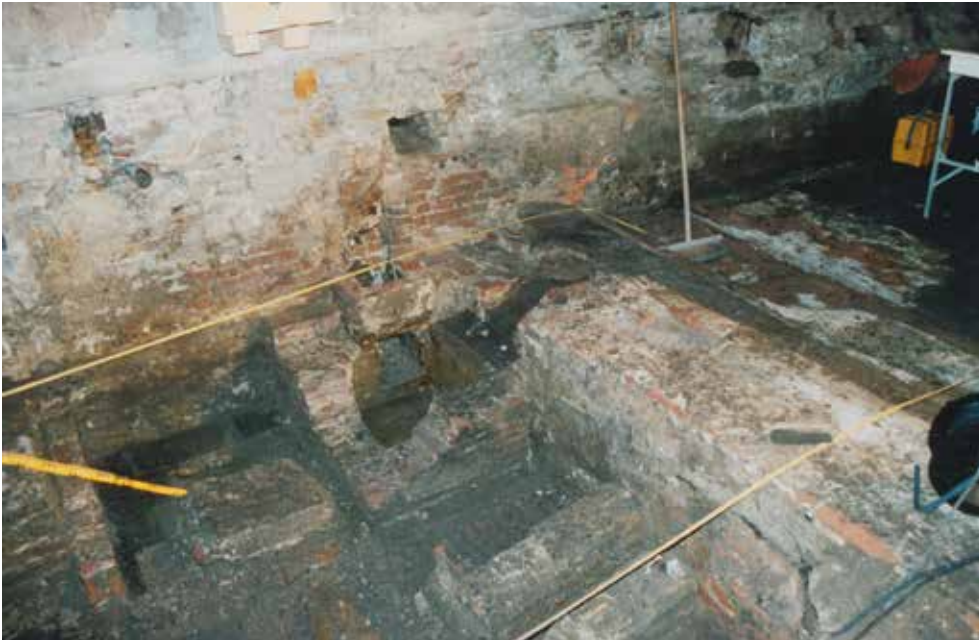
Amsterdam, Hortus Botanicus, opgegraven fundamente van oude kassen in oranjerie, foto gemaakt H. Jorritsma tijdens de restauratie in december 2002, Collectie RCE.

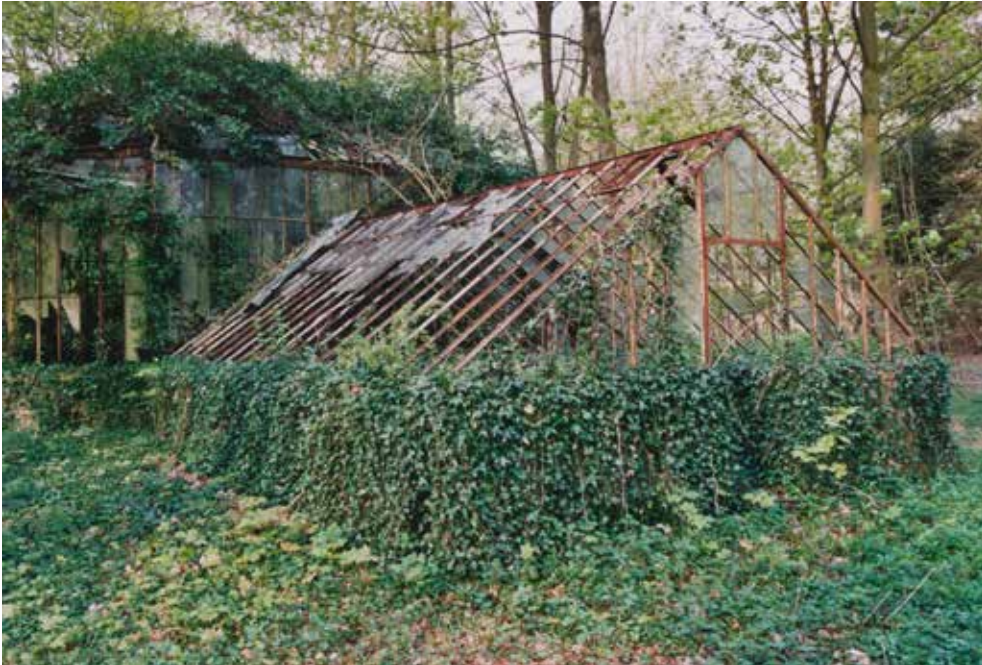
Vught, Zionsburg, Taalstraat 149, laat negentiende-eeuwse samengestelde kas waaraan zo'n 50 jaar geen onderhoud meer is gepleegd, foto B.H.J.N. Kooij 2005, Collectie RCE.

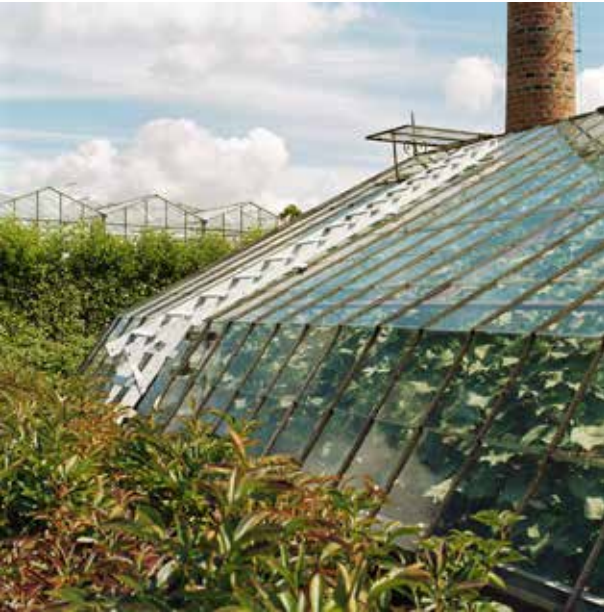
Honselersdijk, Westlands Museum, kasladder, foto IJ.Th. Heins 2005, no. 513.904 Collectie RCE.

Kleine reparaties kunnen het hele jaar uitgevoerd worden, maar 's winters is het in de kas en de tuin het rustigst en heeft men het meeste tijd voor kaswerkzaamheden. Tot winterwerkzaamheden kunnen behoren: het onderhoud van de zonwering, onderhoud van het al het gereedschap, het klaarzetten of aanvullen van de ruiten- en pannenvoorraad, het afsluiten van de waterleiding en het legen van de waterbakken tegen stukvriezen. Bij zware sneeuwval is het aan te raden sneeuw te verwijderen om te hoge druk op de ruiten te vermijden. Noodreparaties zijn beter dan geen reparaties, ook al zijn ze niet in stijl of in het juiste materiaal of met een hoog 'doe het zelf'-gehalte uitgevoerd, zij voorkomen achteruitgang van de kas en aantasting van de constructie. In een later stadium kunnen de gebruiker en of eigenaar de noodreparaties op een betere manier uitvoeren. De belangrijkste noodreparaties zijn: glasbreuk, schilderwerk onderzijde, lekkage bij dak en goten, lekkage bij ventilatieramen. Een gewone schildersladder en een eenvoudige kasladder zijn handig gereedschap om reparaties snel uit te voeren.

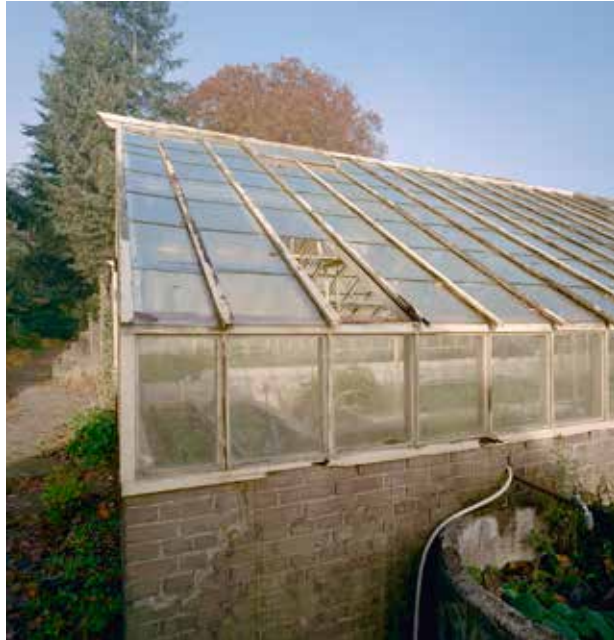
Empe, Huis Empe, schade aan het houtwerk van de tabletkas ten gevolg van slecht onderhoud en slechte detaillering, foto J.P. de Koning 2001, no. 338.773 Collectie RCE. Mogelijk speelt ook de kwaliteit van het hout uit eerder onderhoud een rol.

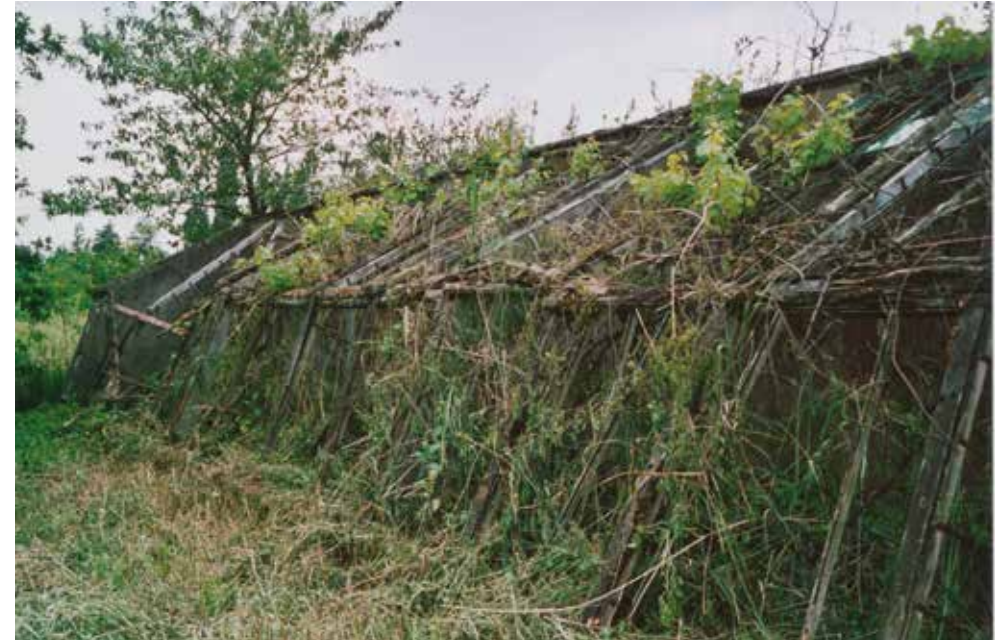
Nieuwersluis, buitenplaats Middenhoek, muurkas met veel achterstallig onderhoud, foto B.H.J.N. Kooij 2005, Collectie RCE. Vrijwel al het houtwerk van deze gebroken lessenaar zal hier vervangen moeten worden. In dergelijke gevallen is het aan te raden de kas met de constructie en zijn details goed vast te leggen.

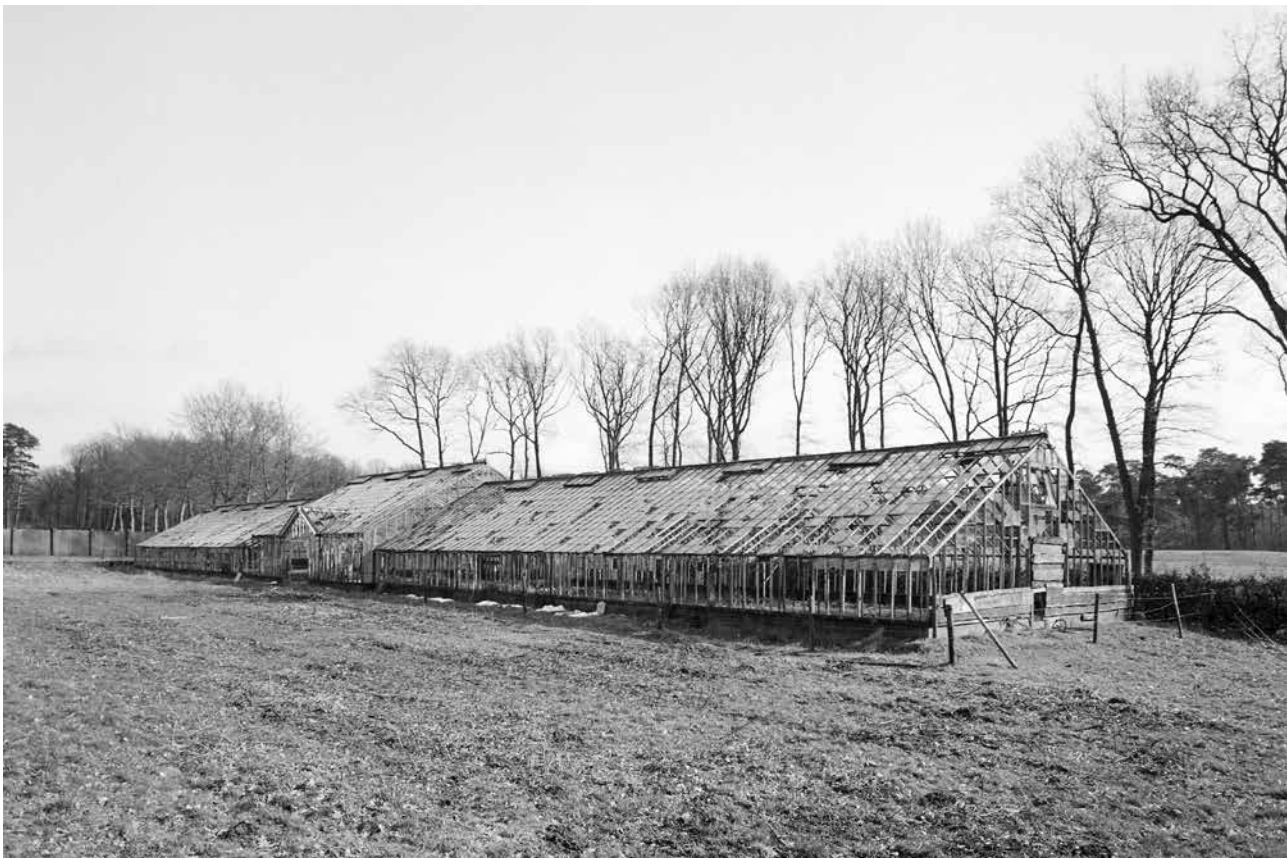
Molenhoek, Jachtslot Mokerheide, exterieur van de samengestelde houten kas, foto J.P. de Koning 1999, no. 329.596 Collectie RCE. Er is zoveel achterstallig onderhoud dat een algehele restauratie noodzakelijk is, wil de kas behouden blijven. Voor Nederlandse begrippen is deze kas zeer groot. Plannen voor de inrichting van een theetuin zijn tot op heden nog niet gerealiseerd.

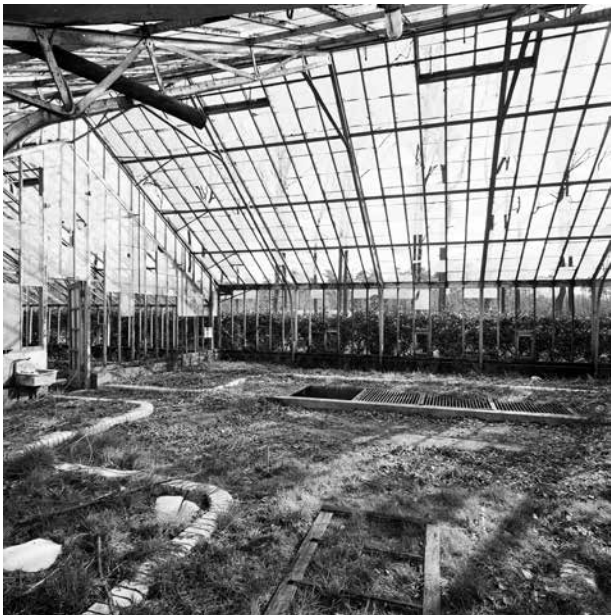
Molenhoek, Jachtslot Mokerheide, interieur van het middengedeelte van de samengestelde kas, foto J.P. de Koning, no. 329.650 Collectie RCE. De jarenlange leegstand heeft de kas sterk achteruit doen gaan. Ook in goede conditie zal deze kas regelmatig onderhoud nodig hebben.

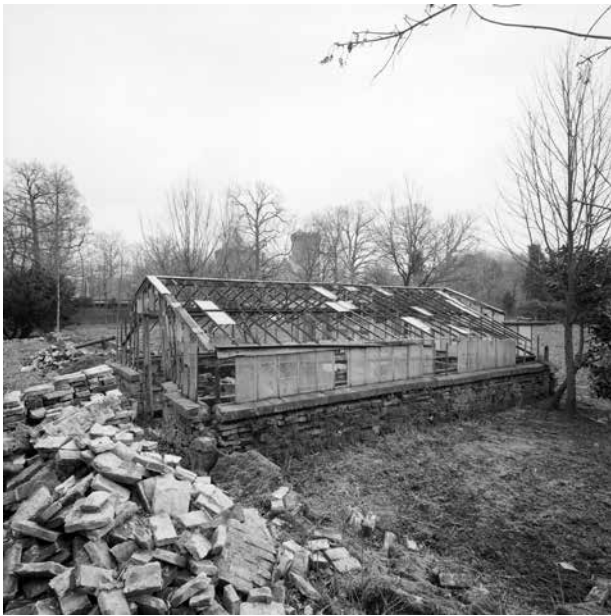
Driebergen, kasteel Sterkenburg, vervallen tabletkas, foto J.P. de Koning 2001, no. 337.829 Collectie RCE. Op de achtergrond is nog net het kasteel te zien. De staat van onderhoud van deze kas gaat het groot onderhoud te boven. Hier is een grondige restauratie nodig.

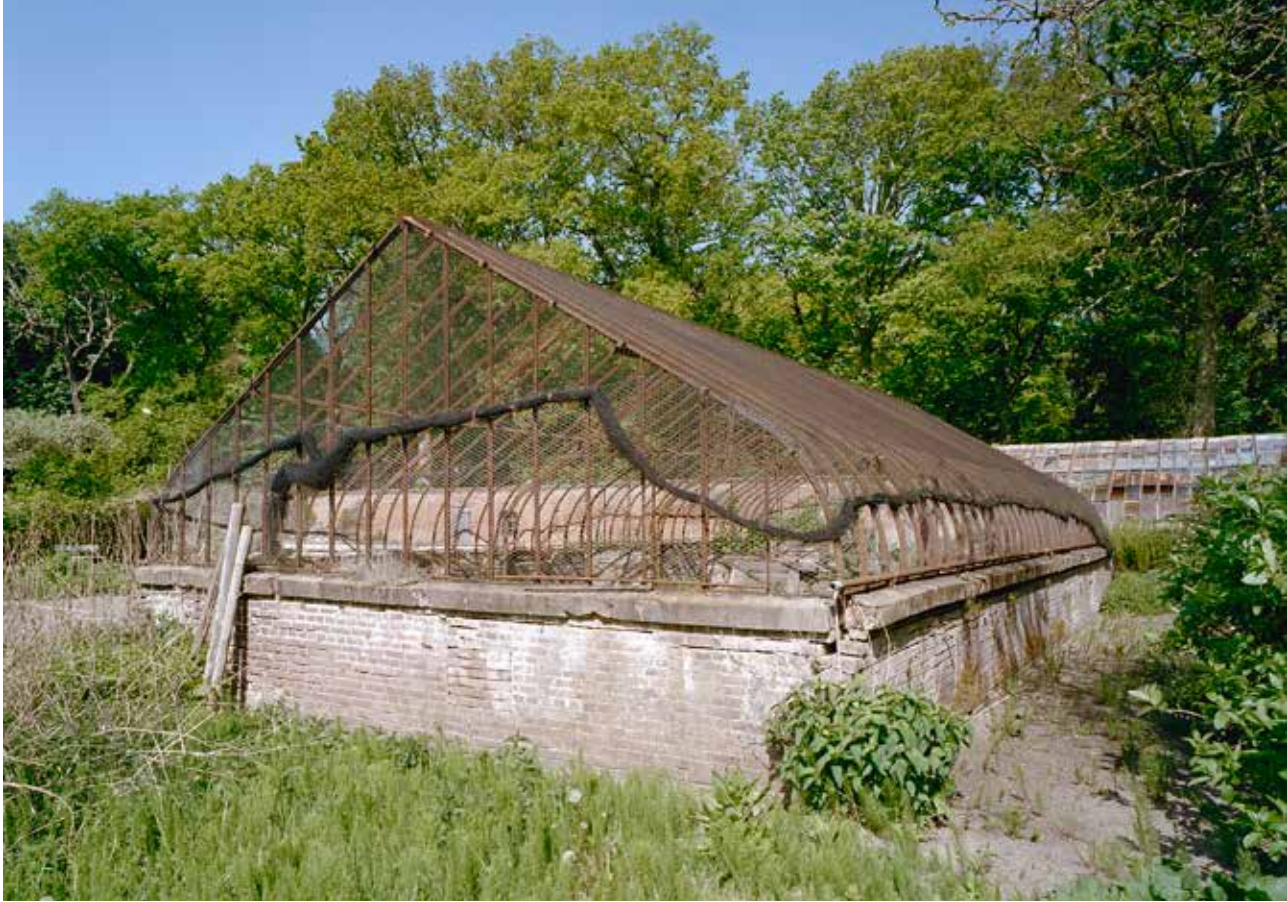
Functieverlies: Vogelenzang, Huis te Vogelenzang. Deze prachtige ijzeren tabletkas heeft geen functie meer en vervalt in snel tempo, IJ.Th. Heins 2003, no. 346.198 Collectie RCE. Ofschoon deze waardevolle kas al lange tijd niet meer onderhouden is, verkeert het ijzerwerk toch nog in een redelijke conditie die restauratie mogelijk maakt. Negentiende-eeuws ijzerwerk is over het algemeen van goede kwaliteit en goed te restaureren.

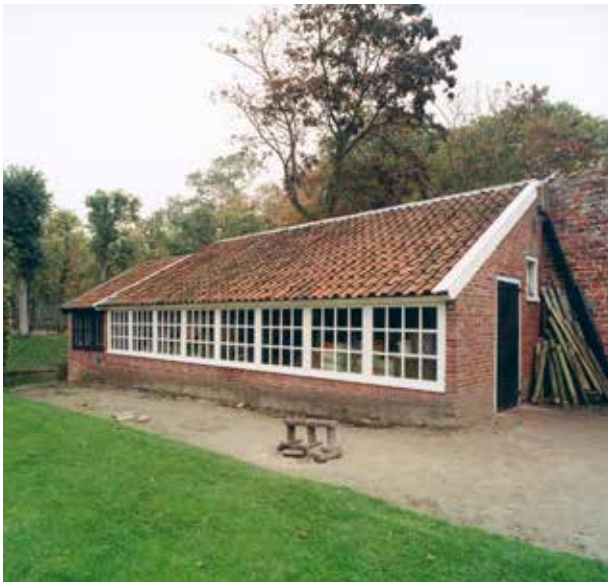
Herbestemming: Uithuizen, Menkemaborg, bloemenkas die een schuurfunctie heeft gekregen, foto IJ.Th. Heins 2001, no. 311.942 Collectie RCE. Het dak bestaat nu uit pannen.

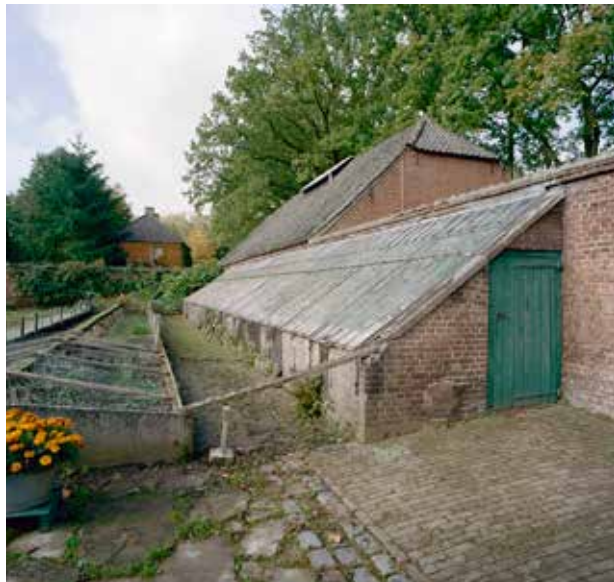
Geldrop, kasteeltuon, muurkas met vernieuwd dek, foto J.P. de Koning 2001, no. 338.818 Collectie RCE. Hoewel het dek niet op de originele wijze is vernieuwd, heeft hij toch zijn functie behouden.

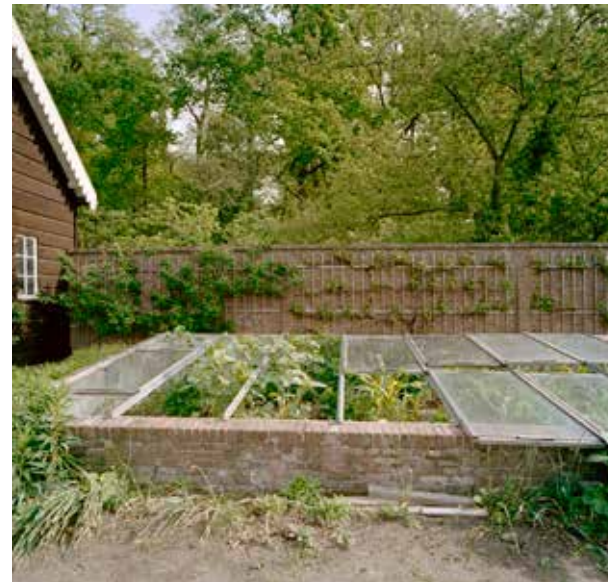
Alternatieve functie: Warmond, Oostergeest, alternatief gebruik van brede broeibak met ijzeren liggers en twee éénruiters in de breedte, foto IJ.Th. Heins 2003, no. 346.126 Collectie RCE.

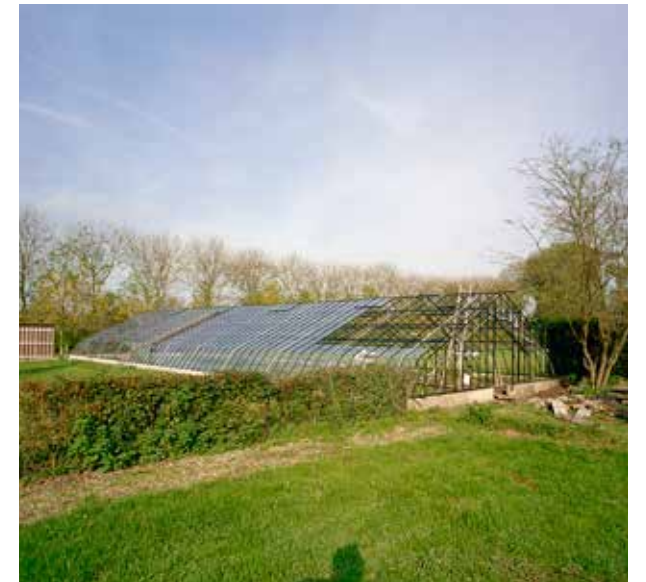
Langbroek, kasteel Hindersteyn, Westlandse druivenserre tijdens de heropbouw in de moestuin, foto J.P. de Koning 2001, no. 338.650 Collectie RCE.

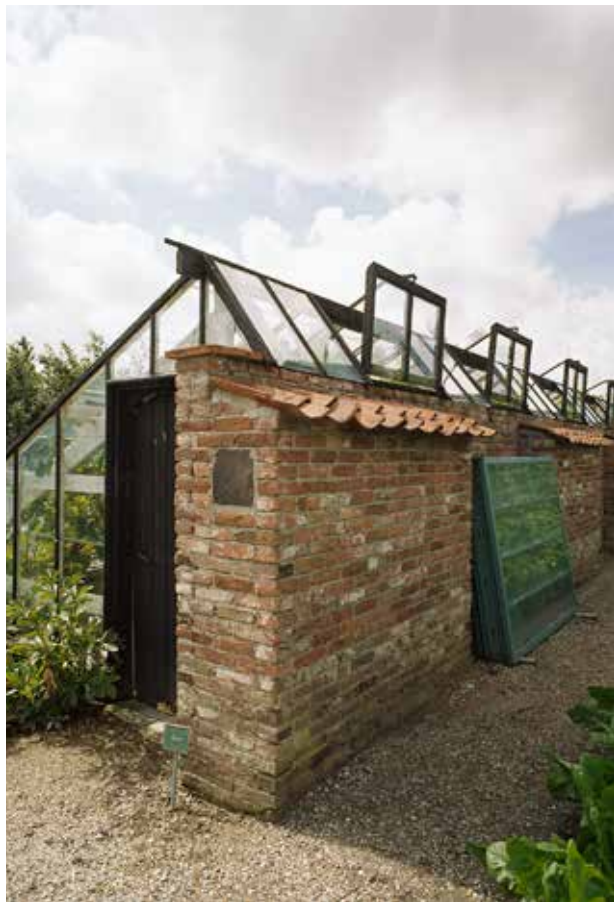
Honselersdijk, Westlands Museum, verplaatste en gerestaureerde kopkas in de tuin, foto IJ.Th. Heins 2005, no. 513.887 Collectie RCE.

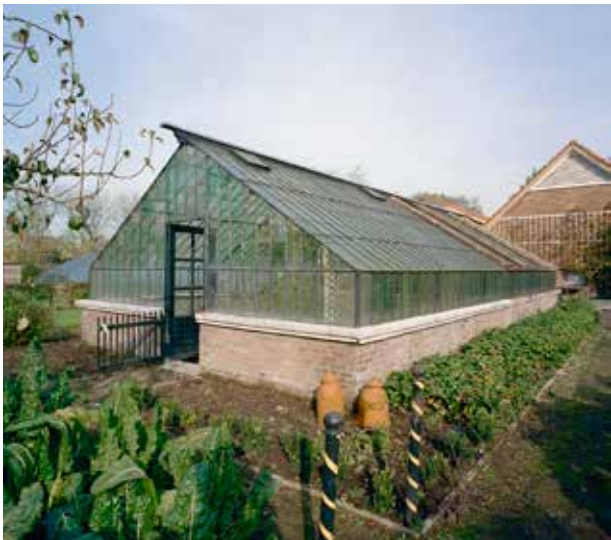
Langbroek, kasteel Hindersteyn, verplaatste ijzeren tabletkas (1845) in de moestuin, foto J.P. de Koning 2001, no. 338.652 Collectie RCE. De kas is in 1984 gemonteerd op de buitenplaats Herteveld in Maarssen en vervolgens naar Hindersteyn gebracht alwaar hij in 1992 weer is opgebouwd. Op de voorgrond twee aardewerken bleekklokken.

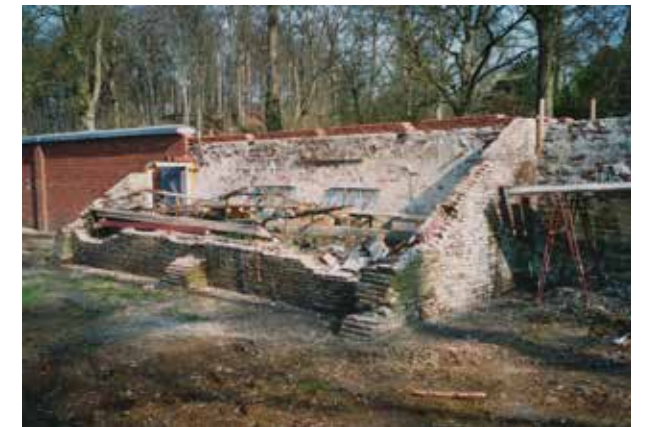
Leusden, buitenplaats Heiligenberg, restauratie van de muurkas in de moestuin, foto B.H.J.N. Kooij 2005, Collectie RCE.

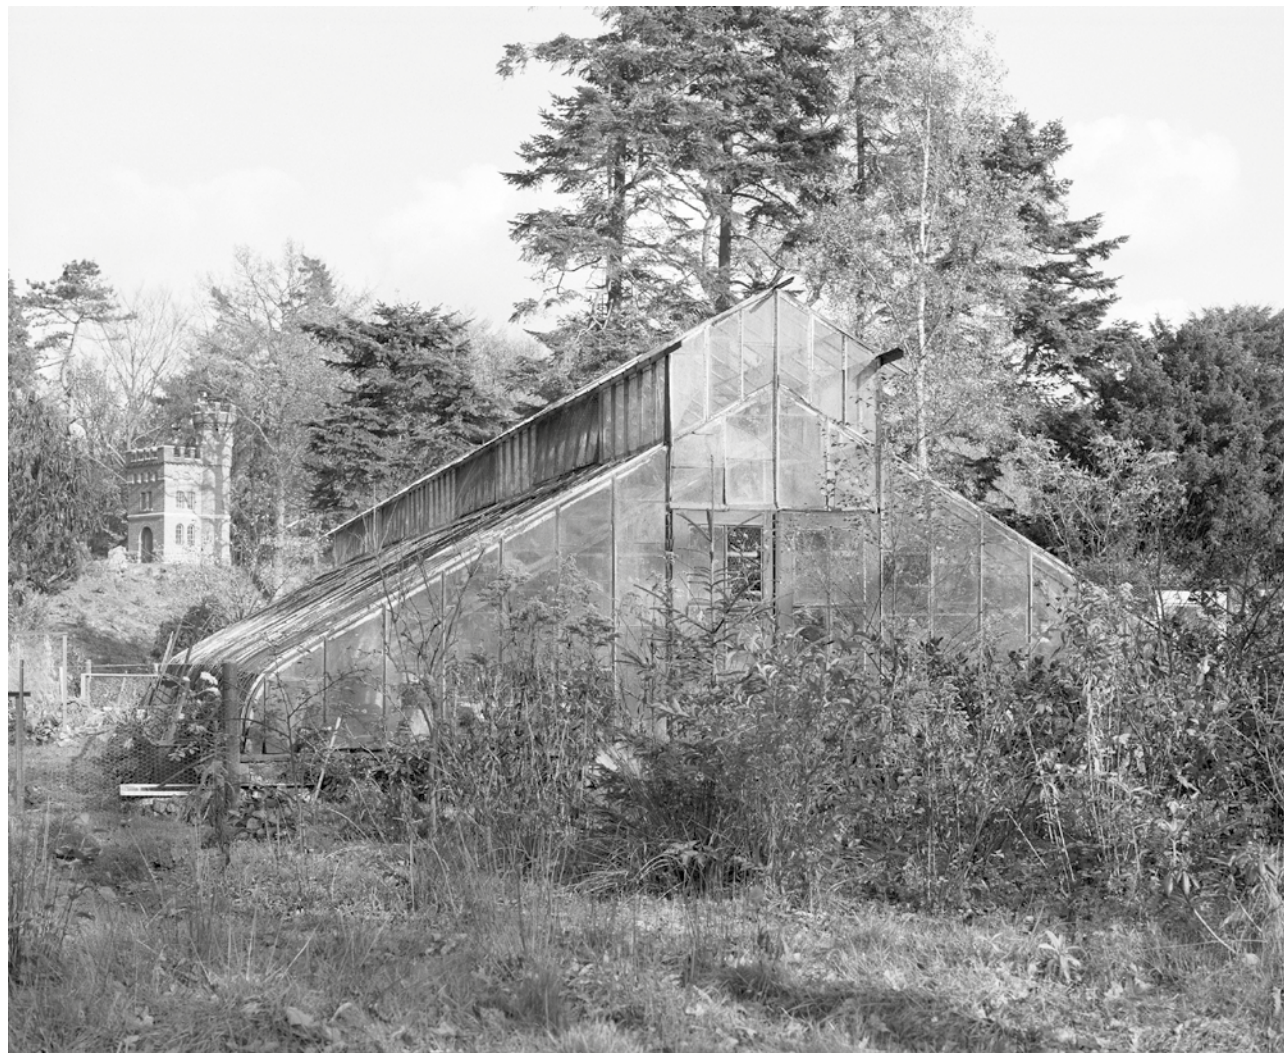
Ermelo, Oud-Groevenbeek, druivenkas vóór restauratie, foto P. v. Galen 1995, no. 321.208 Collectie RCE.

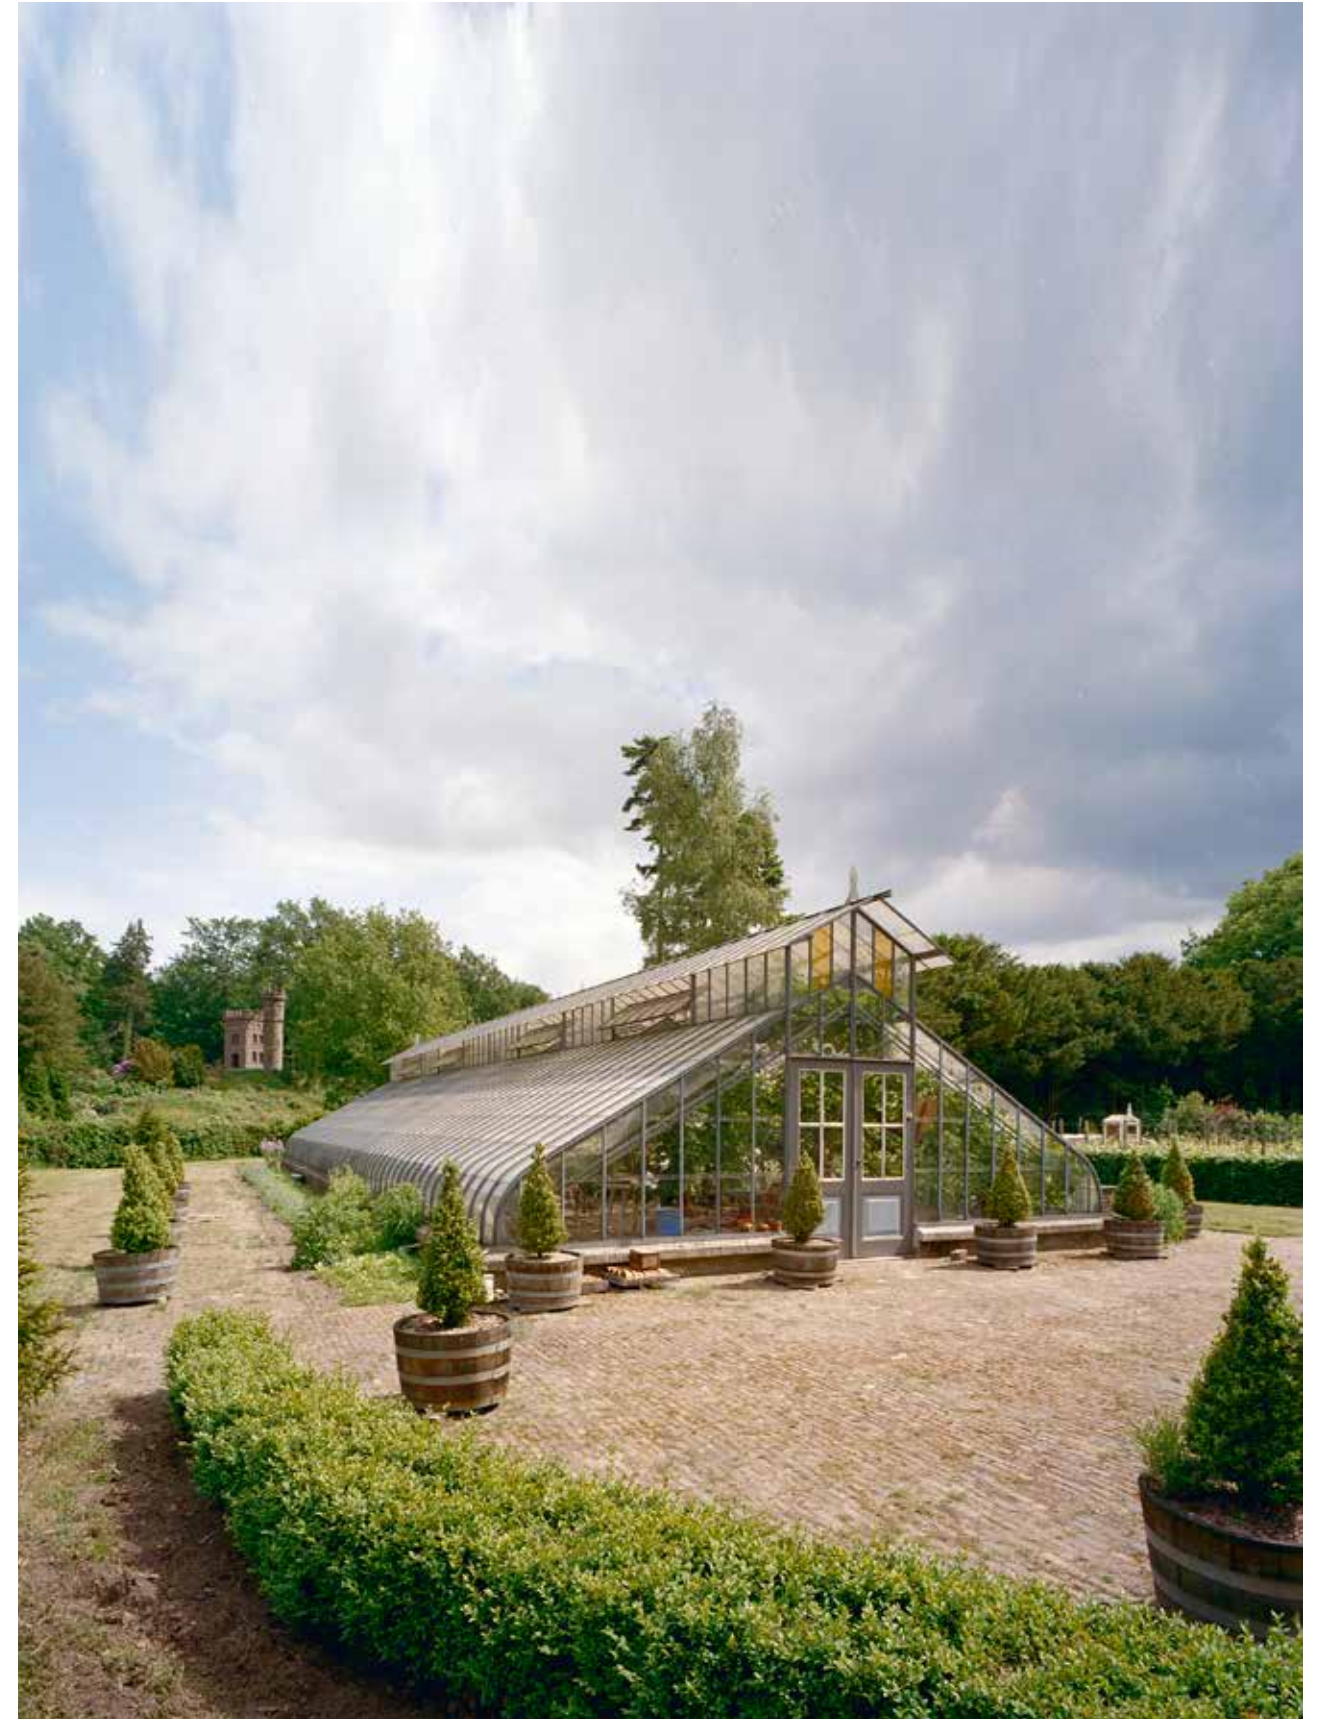
Ermelo, Oud-Groevenbeek, druivenkas na restauratie, foto J.P. de Koning 2001, no. 343.228 Collectie RCE. De restauratie van de kas is in 1997 afgerond.

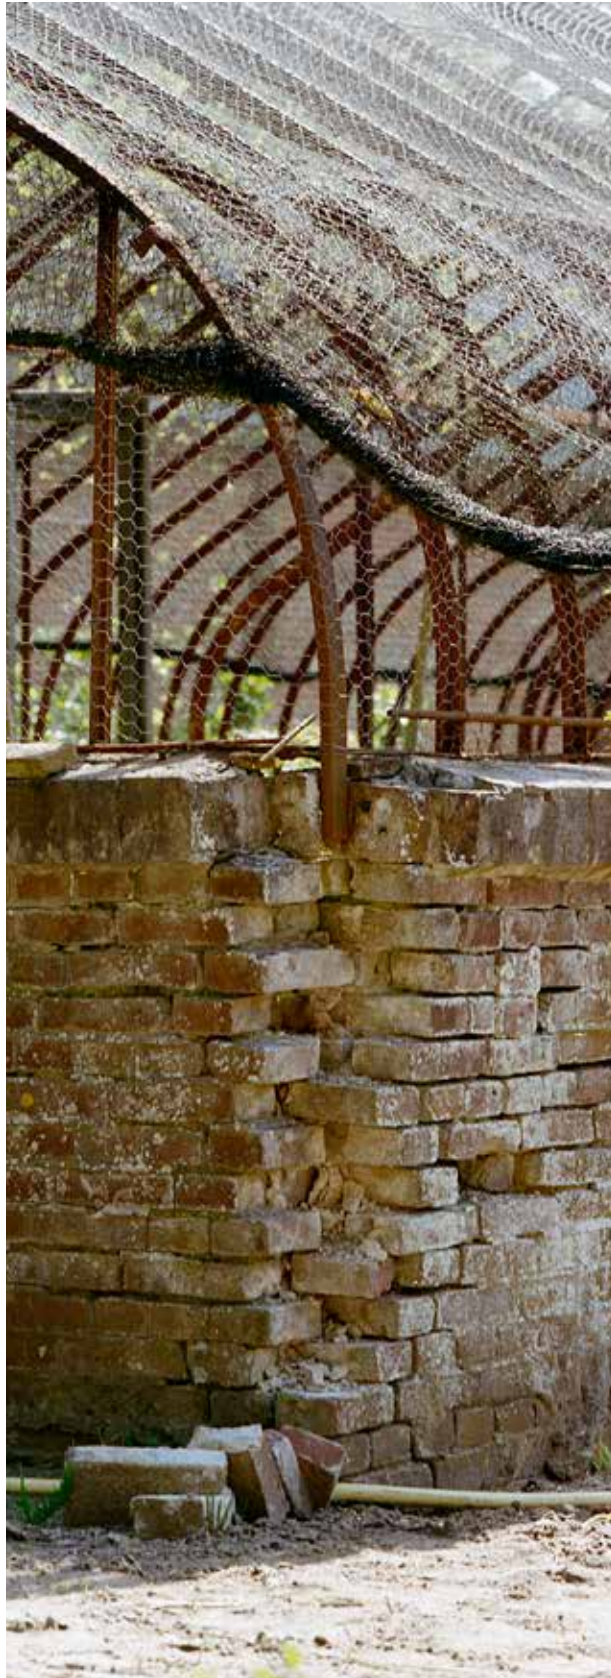
Vogelenzang, buitenplaats Vogelenzang, hoekdetail van losgeraakt metselwerk van de tabletkas in de moestuin, foto IJ.Th. Heins 2003, no. 346.202 Collectie RCE. Jarenlange inwatering en roestvorming hebben het metselwerk ontzet.

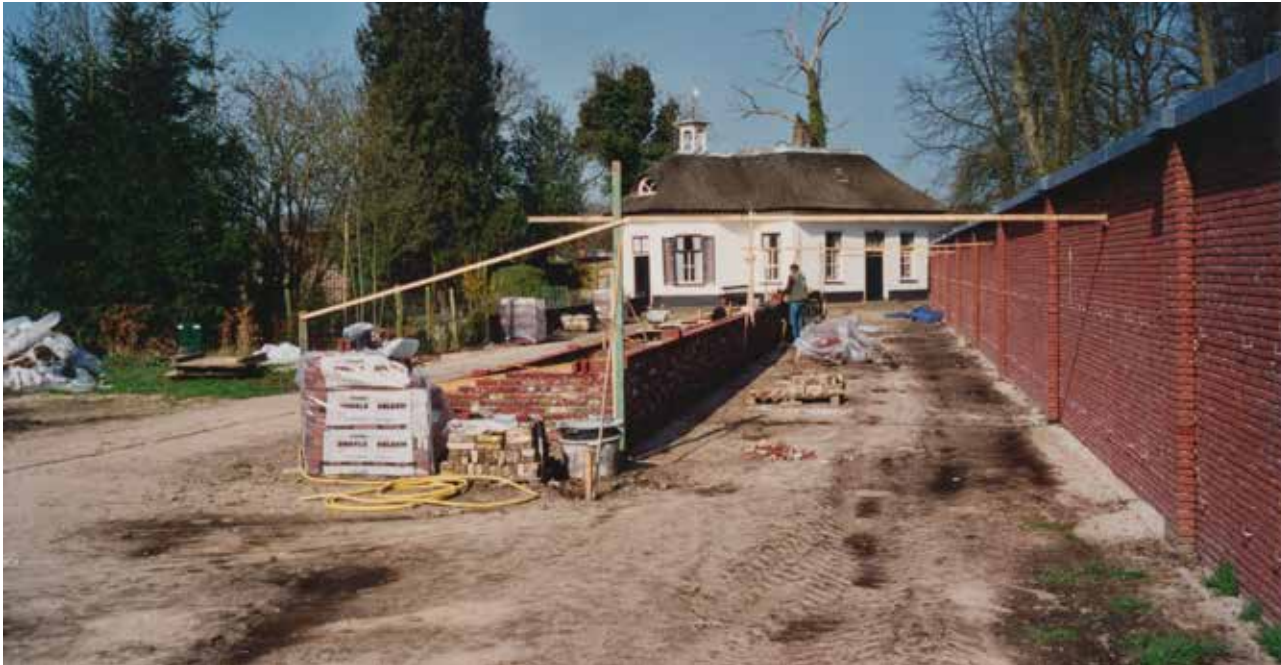
Leusden, buitenplaats Heiligenberg, restauratie van de bakken en de fruitmuur in de moestuin, foto B.H.J.N. Kooij 2005, Collectie RCE. De fruitmuur, voorheen in beton maar oorspronkelijk in baksteen, is bij de laatste restauratie opnieuw in baksteen opgetrokken. Op de achtergrond is de tuinderswoning te zien.

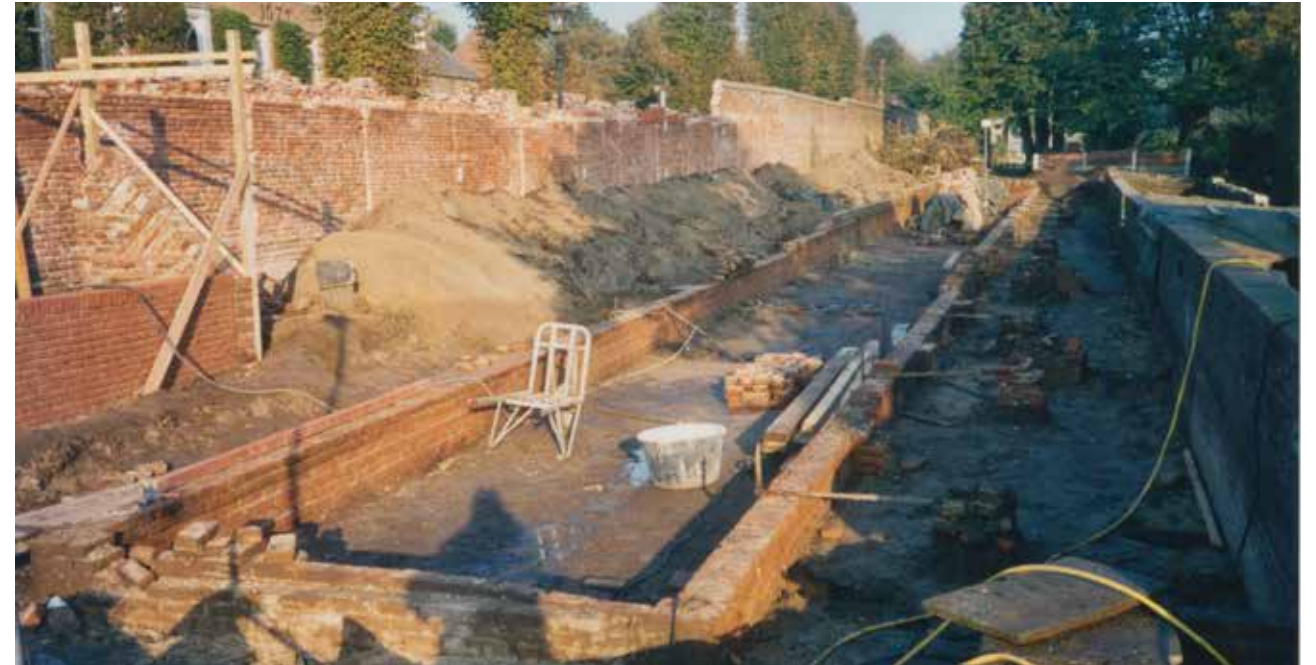
Amerongen, kasteel Amerongen, restauratie van de bakken, foto B.H.J.N. Kooij 2003, Collectie RCE.

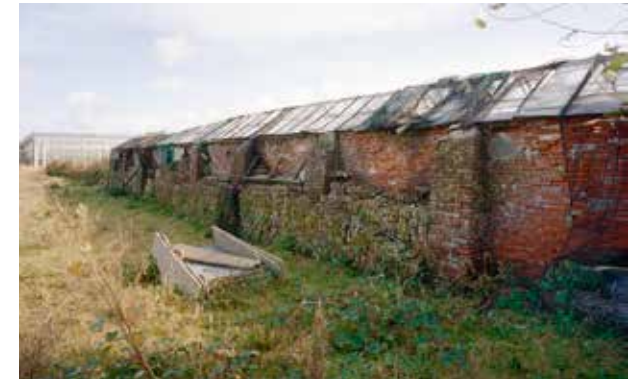
Monster, Hoogwerf 80, metselwerk (halfsteens verband) van de ijzeren kopkas (1899) in slechte conditie, foto J.P. de Koning 2000, no. 338.863 Collectie RCE. De kas is inmiddels gedemonteerd en gerestaureerd, maar op een andere locatie in Monster opgebouwd.

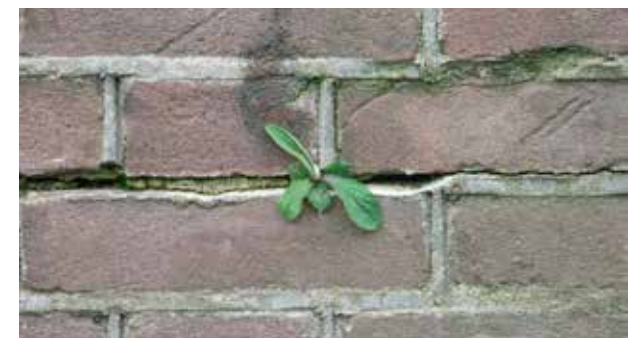
Utrecht, de Oude Hortus Botanicus, beschadigd voegwerk waardoor vocht gemakkelijk in het metselwerk dringt, foto M. van Hunen 2005, Collectie RCE.

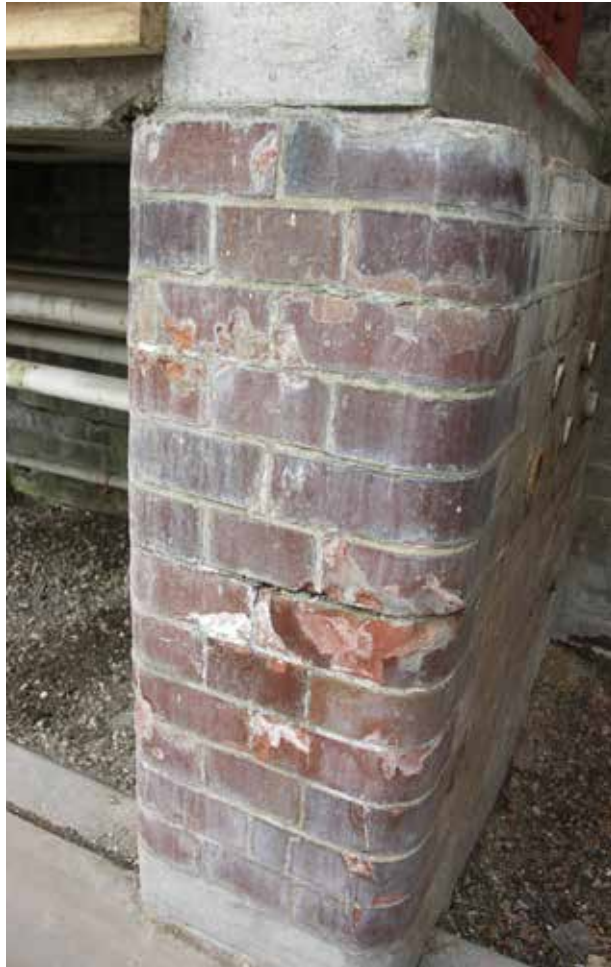
Utrecht, de Oude Hortus Botanicus, zoutschade aan metselwerk, foto M. van Hunen 2005, Collectie RCE. Tijdens droging van het metselwerk worden zouten naar het oppervlak gevoerd en veroorzaken daar tijdens uitkristalliseren schade.

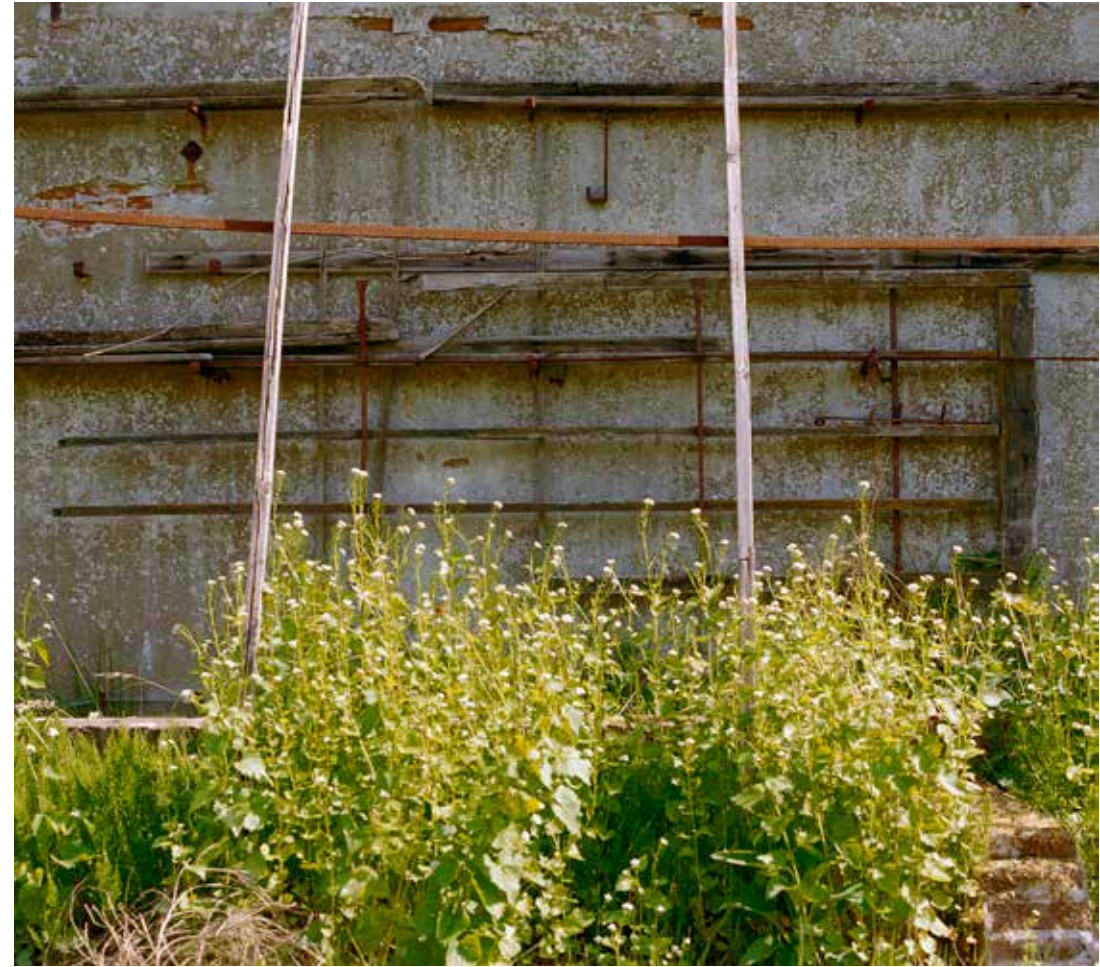
Vogelenzang, buitenplaats Vogelenzang, klein deel van de houten kopkas in de moestuin met tegen de muur een van de houten ramen die op het dek hebben gelegen, foto IJ.Th. Heins 2003, no. 346.212 Collectie RCE. Het houtwerk is grotendeels verdwenen en wat er rest is verrot, zodat restauratie van het houten dek niet meer mogelijk is.
