# 10.

## Behoud: onderzoek, onderhoud en restauratie

*Ben Kooij en Michiel van Hunen*

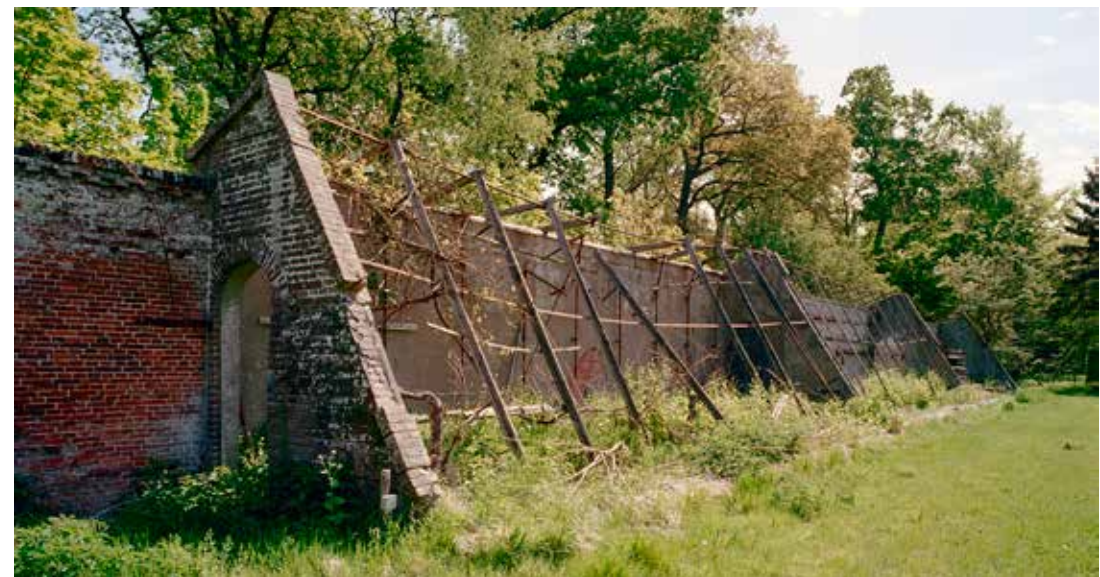
Vogelenzang, buitenplaats Vogelenzang, houten kopkas in de moestuin vanaf links gezien, foto IJ.Th. Heins 2003, no. 346.207 Collectie RCE.

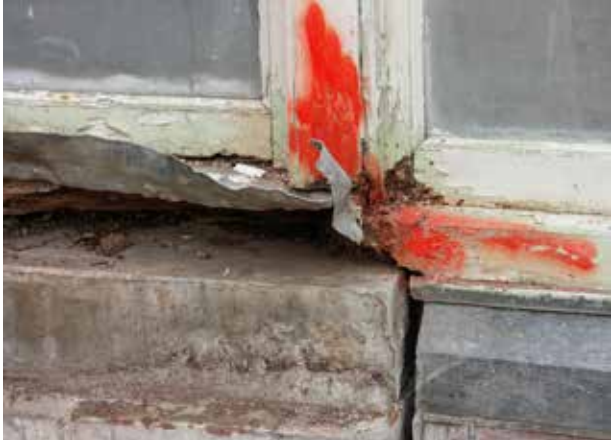
Utrecht, de Oude Hortus Botanicus, aangetast vensterhout vóór restauratie, foto M. van Hunen 2005, Collectie RCE. De relatief hoge luchtvochtigheid in een kas vergroot de kans op houtaantasting door schimmelvorming, zeker als vocht kan condenseren tegen een naastgelegen kouder oppervlak zoals natuursteen.

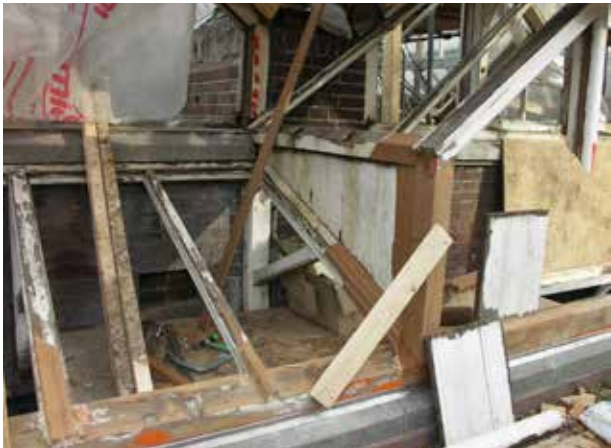
Utrecht, de Oude Hortus Botanicus, tijdens de restauratie worden aangetaste delen van de houtconstructie vervangen door nieuw teakhout, foto M. van Hunen 2005, Collectie RCE. Teakhout heeft een zeer hoge natuurlijke duurzaamheid (duurzaamheidsklasse 1).

name de tropische houtsoorten, zoals teak, bilinga of merbau, die daaraan voldoen. In het algemeen is de kwaliteit van nieuw hout vaak minder is dan van het oude hout. Dat geldt zeker voor grenenhout. Reden te meer om alleen die delen van het hout te vervangen die slecht zijn. Wanneer men bij herstel voor dezelfde houtsoort zou kiezen als het origineel, kunnen de materiaalverschillen dus aanzienlijk zijn. In plaats van een tropische houtsoort kan men ook kiezen voor verduurzaamd hout. Houten onderdelen kunnen op verschillende manieren worden hersteld. Natuurlijk traditioneel, waarbij houtdelen worden ‘aangelast’ of ‘aangescherfd.’ Onder aanlassen verstaat men het verbinden van een nieuw stuk hout aan een oud stuk hout waarbij men gebruik maakt van bijvoorbeeld een liplas. Bij een liplas loopt de naad door het houten onderdeel schuin in het midden en aan het begin en eind van de naad loodrecht op het oppervlak. Deze vlakken, loodrecht op de lengte richting van het houten onderdeel, noemt men borsten en die kunnen (druk)krachten overdragen.<sup>33</sup> Bij aanscherven loopt de naad van begin tot het eind schuin door het hout; de twee te verbinden delen zijn dus scherp voordat ze met elkaar worden verbonden. Zonder lijmen en/of verbindingsmiddelen kan een dergelijk verbinding minder krachten overdragen.

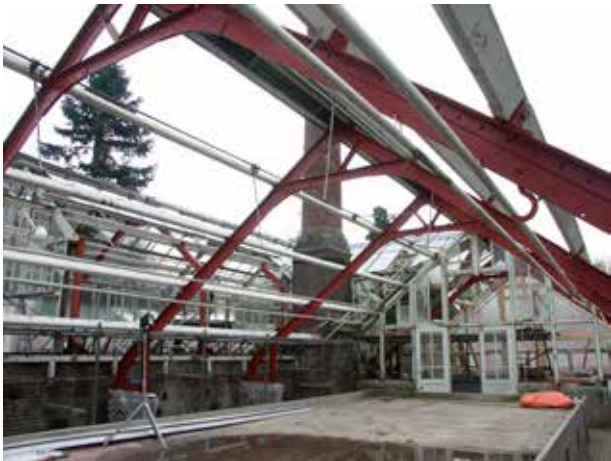
Utrecht, de Oude Hortus Botanicus, draagconstructie die is opgebouwd uit samengestelde stalen spanten en houten gordingen, foto M. van Hunen 2005, Collectie RCE.

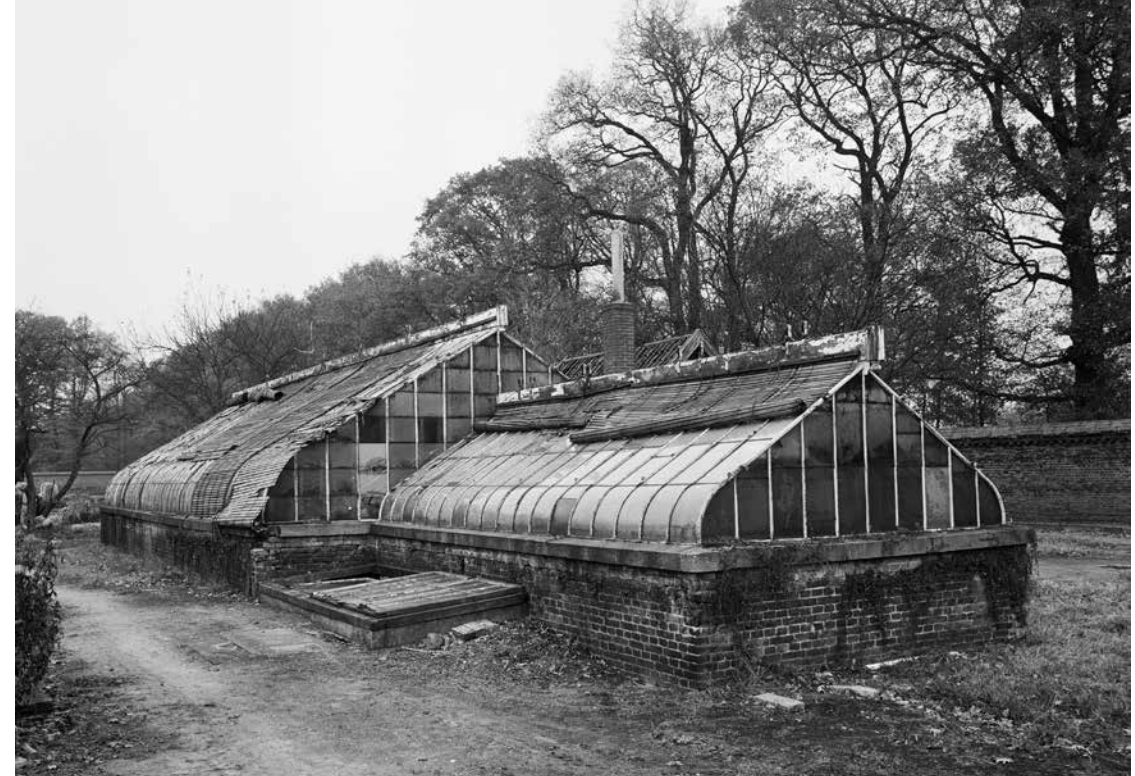
Ambt Delden, Kasteel Twickel, achterzijde ijzeren tabletkas vóór de restauratie, foto A.J. van der Wal 1985, no. 292.676 Collectie RCE. Het kleine compartiment is het zaaikasje.

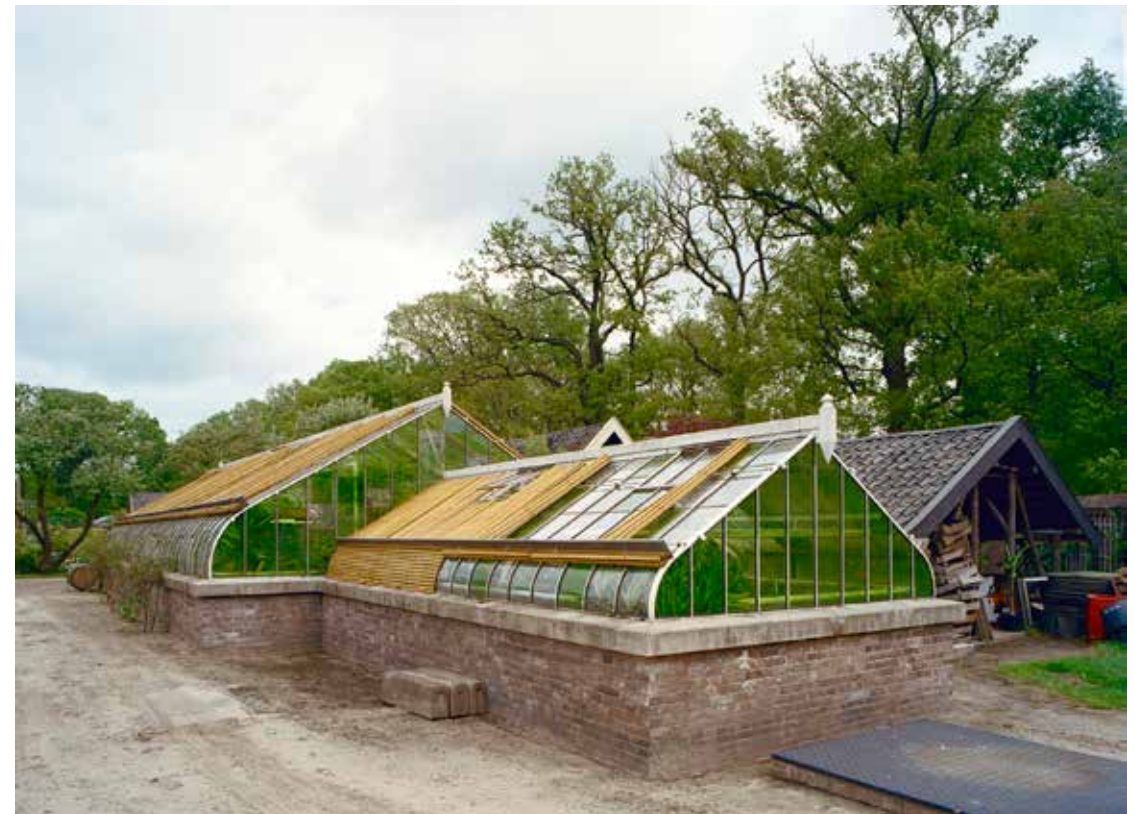
Ambt Delden, Kasteel Twickel, ijzeren tabletkas ná de restauratie, foto IJ.Th. Heins 2002, no. 343.069 Collectie RCE. Hoewel de kas veel achterstallig onderhoud had, was hij toch te restaureren. Nieuwe schermalatten completeren de restauratie op voorbeeldige wijze.

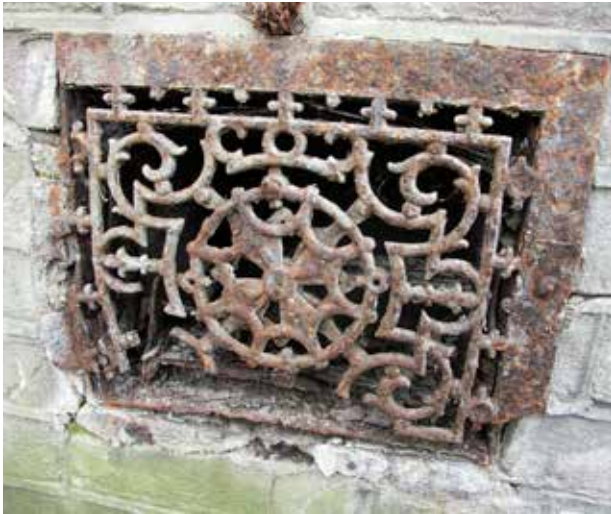
Utrecht, de Oude Hortus Botanicus, het vochtige milieu in de kas veroorzaakt ernstige roestvorming en vraagt een goede conservering van ijzeren onderdelen, foto M. van Hunen 2005, Collectie RCE.

De omstandigheden in en rond kassen zijn voor ijzer meestal erg ongunstig. Roestvorming wordt sterk bevorderd door de vaak hoge relatieve luchtvochtig-

heid en de hoge temperatuur. Ook bepaalde voedingsstoffen (meststoffen) die men voor de teelt gebruikt, kunnen de corrosie bevorderen. Ijzeren onderdelen zijn vaak langdurig nat door vocht dat op het metaaloppervlak condenseert of dat langs de verschillende onderdelen naar beneden druipt. Algen en begroeiing kunnen er voor zorgen dat de onderdelen lang nat blijven. Ook dringt vocht gemakkelijk tussen het glas en metaal waardoor spleetcorrosie kan ontstaan. Bij deze vorm van corrosie gaat aantasting sneller omdat de corrosieproducten niet wegspoelen en ter plaatse een corrosiever milieu ontstaat. Een goede conservering is niet alleen voor het ijzerwerk van belang, maar ook voor de omliggende materialen. Geroest ijzer neemt een veel groter volume in dan het oorspronkelijke ijzer; het volume kan tot 7 maal toenemen. Glas dat tegen roestend ijzer aan ligt breekt en steenachtig materiaal wordt uit elkaar gedrukt. Water met daarin opgelost roest kan bovendien moeilijk te verwijderen vlekken geven op glas, (natuur-)steen of gevelhout.

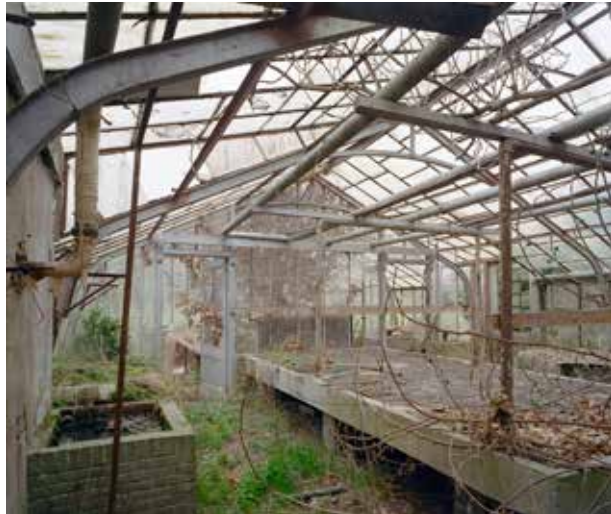
Leusden, buitenplaats Heiligenberg, interieur vervallen tabletkas, foto J.P. de Koning 2002, no. 342.245 Collectie RCE.

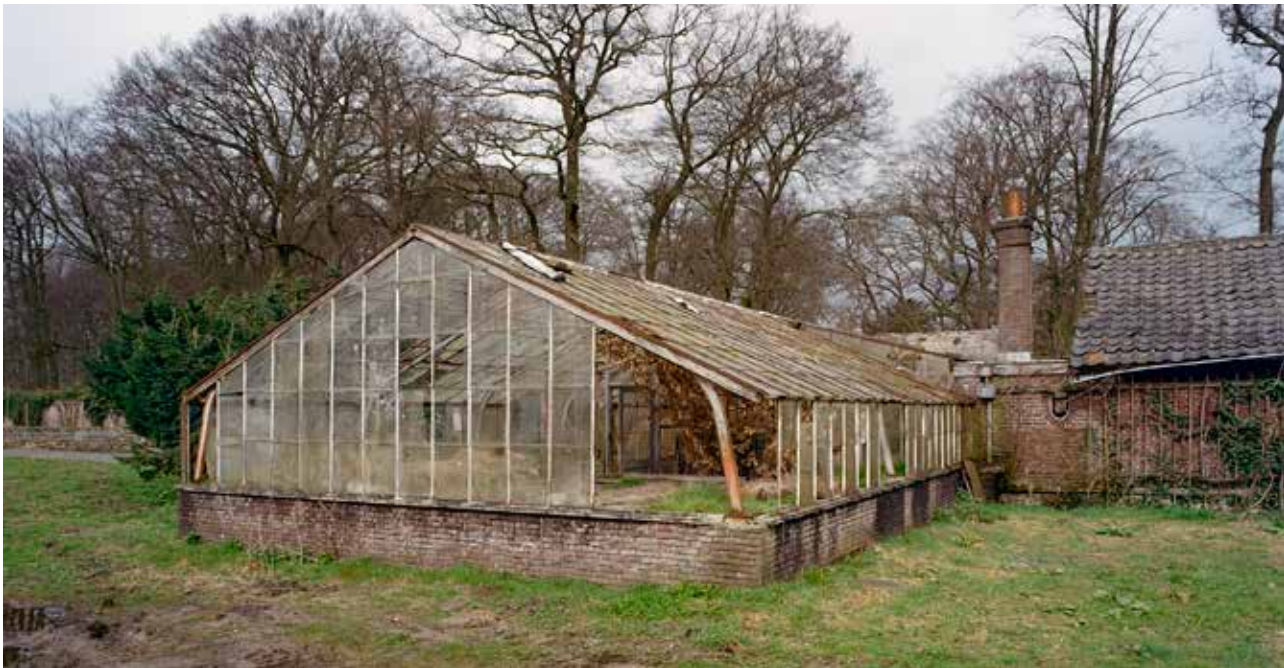
Leusden, buitenplaats Heiligenberg, exterieur vervallen tabletkas uit XX A, foto J.P. de Koning 2002, no. 342.238 Collectie RCE.

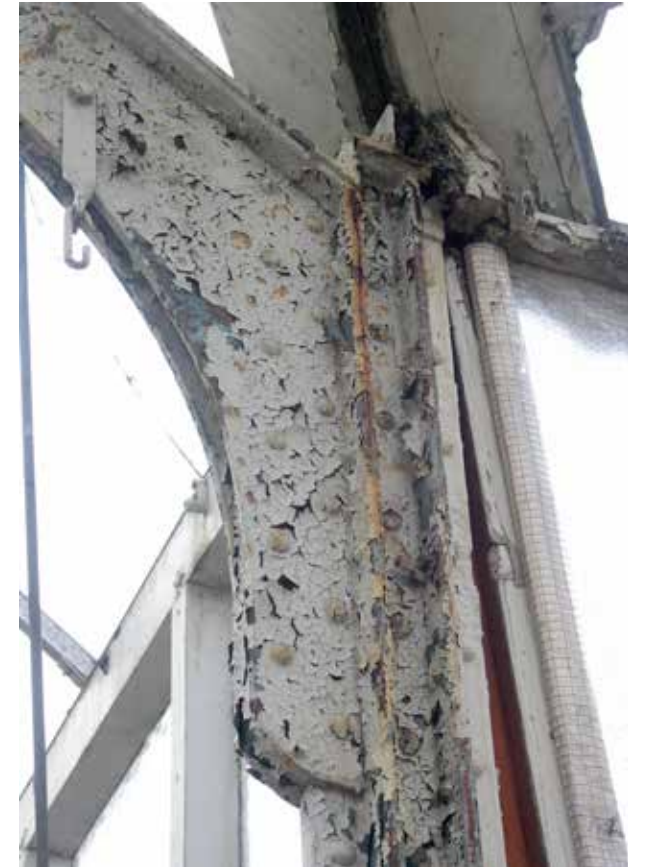
Utrecht, de Oude Hortus Botanicus, vóór restauratie, foto M. van Hunen 2005, Collectie RCE. Onder de loskomende sterk verouderde witte verflagen komt de oorspronkelijke blauwe kleur tevoorschijn.

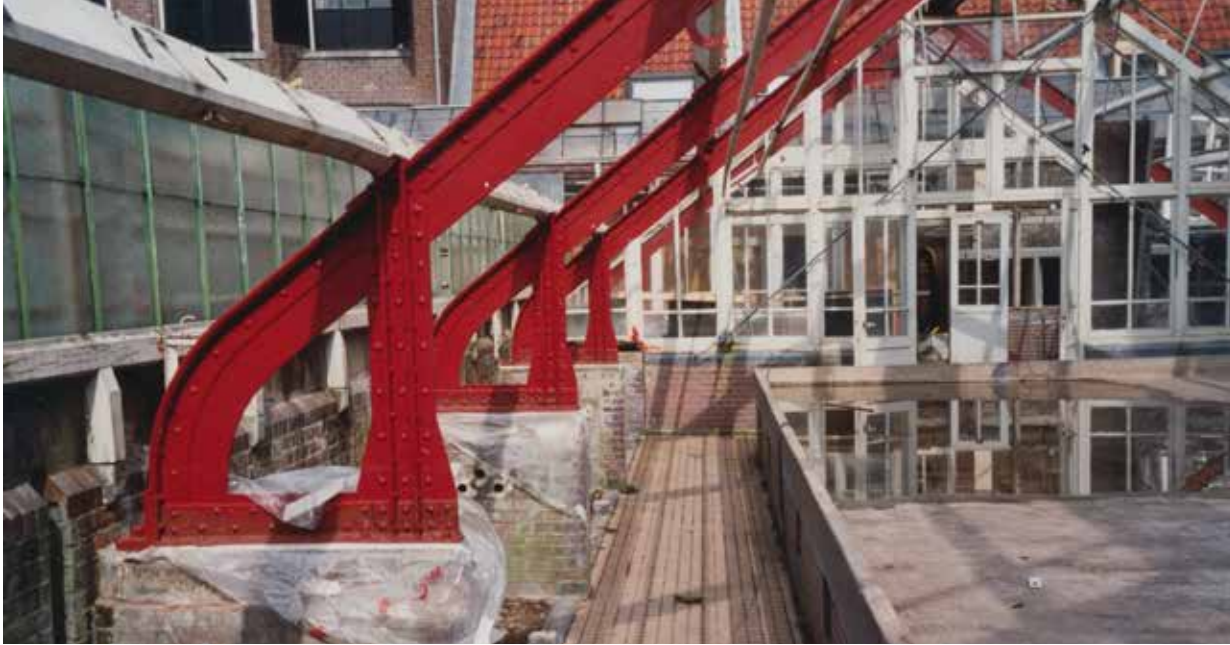
Utrecht, de Oude Hortus Botanicus, collectiekas, de samengestelde spanten van de kas hebben na een reiniging een conserverende behandeling gehad, foto B.H.J.N. Kooij 2005, Collectie RCE. De rode kleur is tijdelijk geweest. Door kleuronderzoek is komen vast te staan dat de spanten oorspronkelijk blauw waren. Na de restauratie hebben de spanten deze kleur weer teruggekregen.

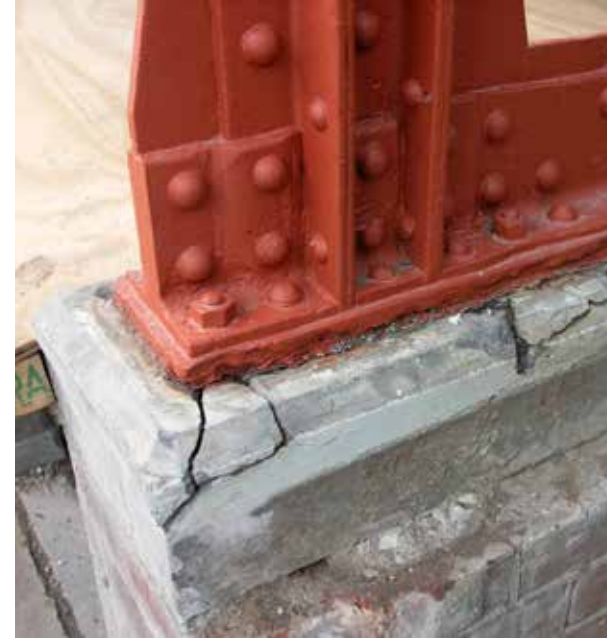
Utrecht, de Oude Hortus Botanicus, roestende verankeringsbouten drukken de natuurstenen dekplaat uit elkaar, foto M. van Hunen 2005, Collectie RCE.

Op plaatsen waar ijzeren delen in steenachtig materiaal zijn verankerd, zoals staanders in gemetselde of gestorte poeren, ontstaat op den duur vaak schade. Dat komt doordat kalk- en cementsteen basisch zijn en de pH-waarde hoger is dan 12. In zo'n milieu is ijzer gepassiveerd: het ijzer wordt tegen doorgaande roestvorming beschermd door een stabiel oxidelaagje. IJzer kan lange tijd goed door kalk- of cementsteen worden beschermd, toch ontstaat vroeg of laat een moment waarop de bescherming niet meer voldoet en het ijzer begint te roesten. Dan ontstaan scheuren in het omringende materiaal en versnelt indringend water de aantasting. De aantasting is vaak het hevigst op de overgang van lucht naar steenachtig materiaal. Hoewel er technieken zijn die het roesten van ijzer dat is ingebed in steenachtig materiaal kunnen stoppen, zoals kathodische bescherming, is het vrijhakken en het opnieuw conserveren van het ijzer vaak de meest praktische oplossing. Het oppervlakkig dichtzetten van scheuren die door roestvorming aan het ontstaan zijn, is vaak weinig effectief.

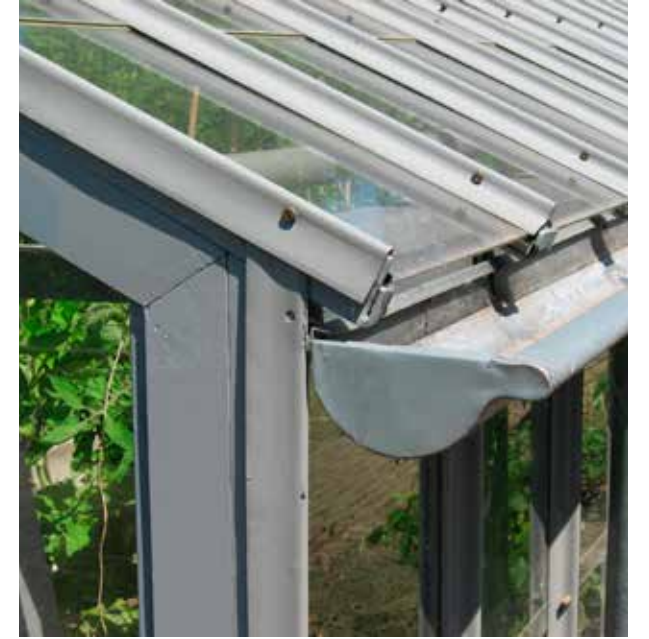
Leusden, buitenplaats Heiligenberg, detail tabletkas na restauratie, foto B.H.J.N. Kooij 2006, Collectie RCE.

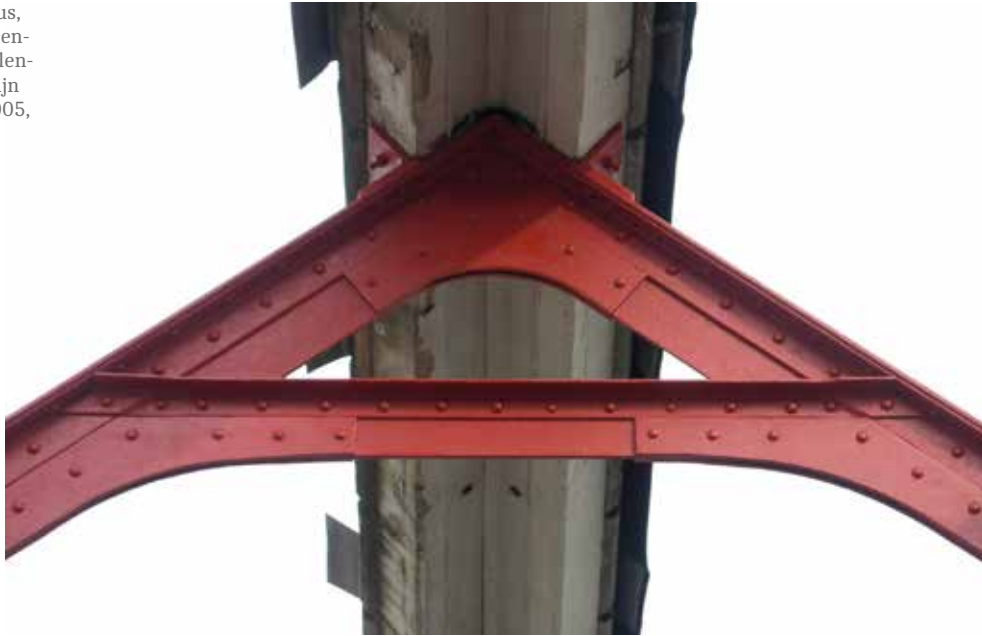
Utrecht, de Oude Hortus Botanicus, karakteristiek beeld van een samengesteld spant waarbij de verschillende onderdelen met klinknagels zijn verbonden, foto M. van Hunen 2005, Collectie RCE.

Met name bij wat grotere kassen kunnen samengestelde spandelen voorkomen die zijn geklonken. Juist deze geklonken delen wil men in het algemeen zo gaaf mogelijk behouden. Wanneer het ijzerwerk niet hersteld hoeft te worden, kunnen ze eenvoudig in zijn geheel worden geconserveerd. Bij een goede klinkverbinding zitten de delen immers zo strak

tegen elkaar dat er geen noemenswaardige roestvorming tussen de delen ontstaat. Omdat het opnieuw aanbrengen van klinknagels tegenwoordig relatief kostbaar is en vaak lastig te realiseren, moet het verwijderen van klinknagel worden vermeden. Toch kan het voorkomen dat het samengestelde spant constructief hersteld moet worden of dat delen moeten worden vervangen. Men kan dan twee werkwijzen onderscheiden: (i) aanlassen van nieuwe delen zonder demontage van de verbinding en (ii) het vernieuwen van delen door demontage van de klinkverbinding. Bepalend voor de keuze zijn natuurlijk de omvang van de schade, het belang dat aan oorspronkelijke klinkverbinding wordt gehecht, de praktische uitvoerbaarheid en de kosten. Het aanlassen van nieuwe delen is veelal de meest praktische oplossing. Echter, een lasverbinding en een klinkverbinding gaan in principe niet goed samen. Door het lassen ontstaan spanningen in het materiaal en hoe dichter het laswerk bij de klinkverbinding zit, hoe ongunstiger dit uitwerkt. Wat zeker moet worden voorkomen is dat een geklonken verbinding voor een deel wel en voor een deel niet aan elkaar wordt gelast.

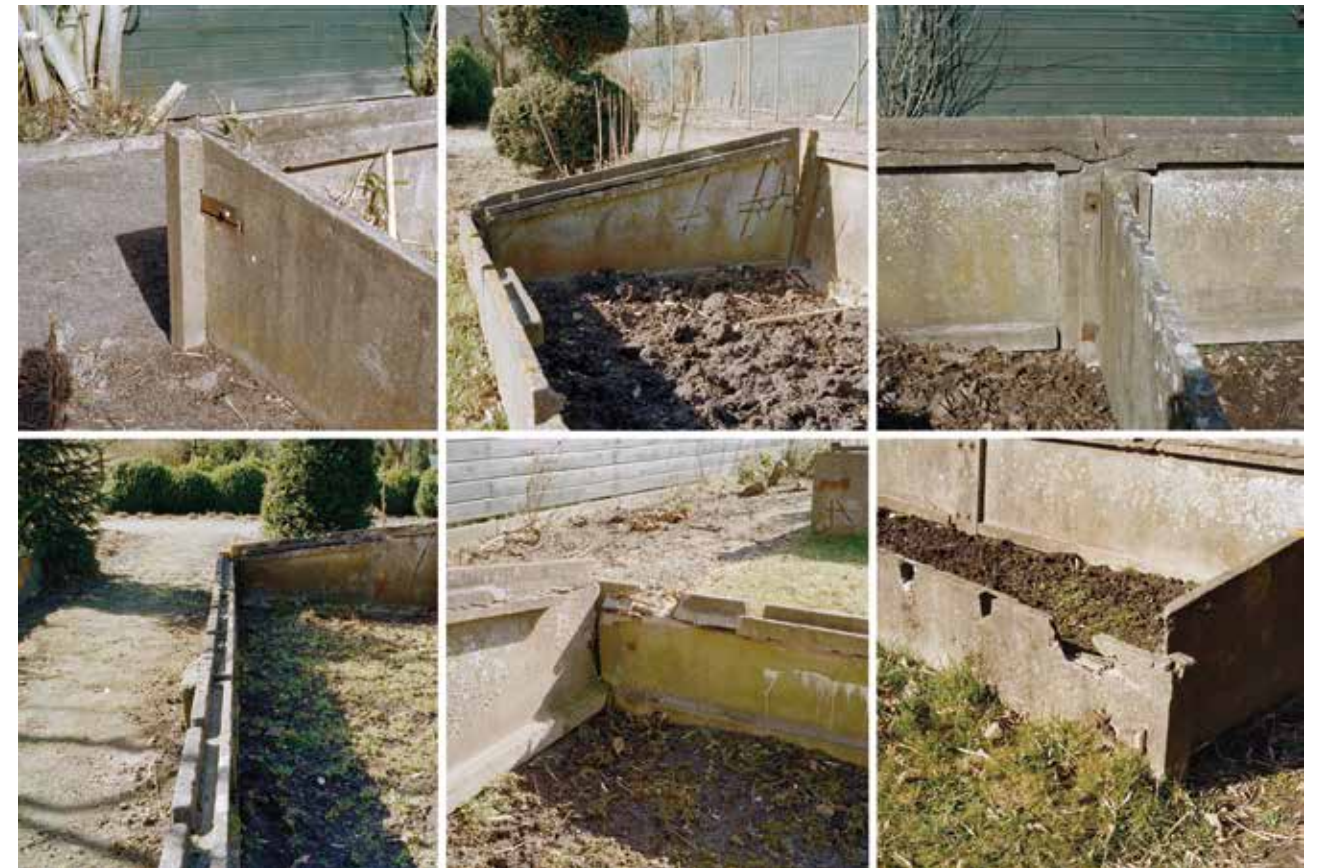
Wassenaar, buitenplaats Zuydwijk, zes opnamen van details van de vroege prefab betonnen bakken waar de schade goed waarneembaar is, foto IJ.Th. Heins 2003, no. 356.962 (roest en scheurvorming), 356.969 (wapening bloot), 356.960 (roesten van wapening), 356.968 (waterhol onderrand), 356.963 (afbrokkeling beton) en 356.959 (beton afgevroren) Collectie RCE.

Het belangrijkste schademechanisme voor gewapend beton is het roesten van de wapening, in de praktijk vaak 'betonrot' genoemd. In gezond beton roest

staal niet. Dat komt doordat beton basisch is met een pH-waarde hoger dan 12. In dat milieu is staal gepassiveerd: het staal wordt tegen doorgaande roestvorming beschermd door een stabiel oxide-laagje. De voor staal gunstige omgeving kan echter veranderen door carbonatatie van het beton en door een te hoge concentratie chloride in het beton. Beiden kunnen leiden tot aantasting van het wapeningsstaal, maar geven wezenlijk van elkaar verschillende schadeverschijnselen en problemen.

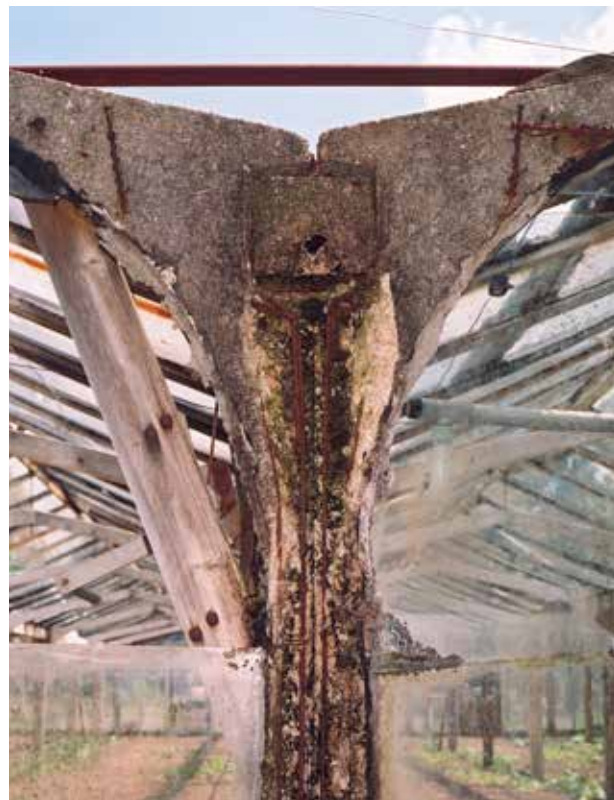
Rijsoord, Rijksstraatweg 54, detail bovenzijde kassen met blootliggende wapening, foto IJ.Th. Heins 2003, no. 334.636 Collectie RCE.

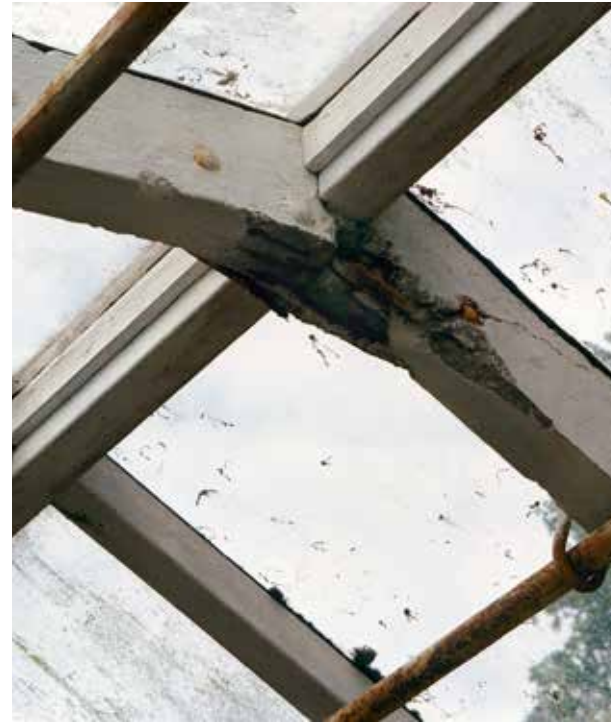
Almelo, buitenplaats Bellinckhof, Wierdensestraat 206, schade aan de spanten van de betonnen kas in de moestuin, foto IJ.Th. Heins 2003, no. 334.670 Collectie RCE.

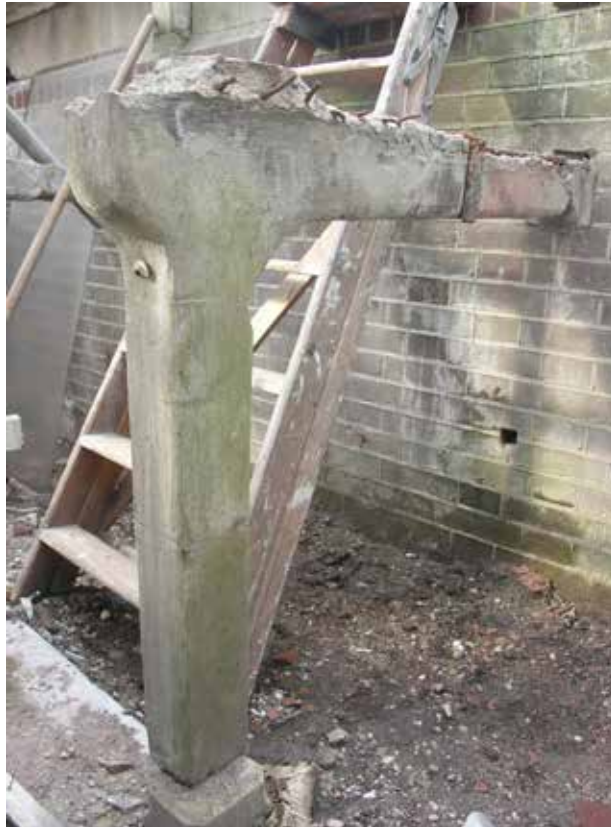
Utrecht, de Oude Hortus Botanicus. De prefab betonnen tabletdrager verkeert, op de gescheurde oplegging na, nog in goede staat, foto M. van Hunen 2005, Collectie RCE.

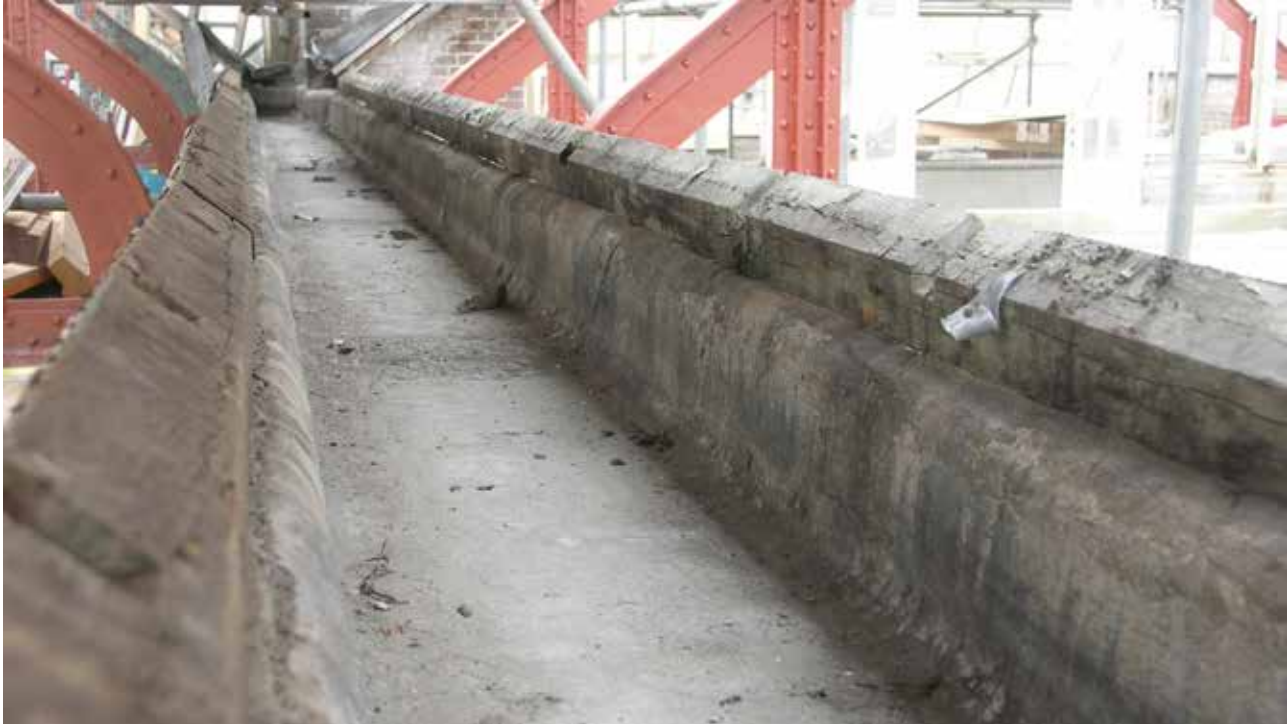
Utrecht, de Oude Hortus Botanicus, hardstenen zakgoot, foto M. van Hunen 2005, Collectie RCE.

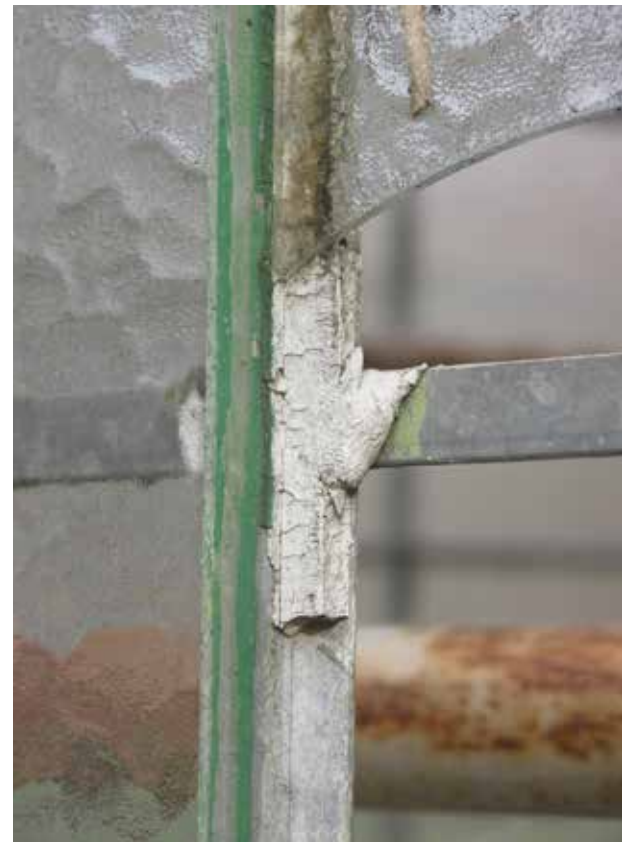
Utrecht, de Oude Hortus Botanicus, verouderde stopverf, foto M. van Hunen 2005, Collectie RCE. Door veroudering wordt de stopverf hard, broos en krimpt het. Glas kan daardoor los in de sponning komen te liggen.

taaie en slappe stopverf. Stopverf is in principe erg duurzaam, maar heeft als belangrijk nadeel dat het geleidelijk steeds harder wordt en wat kan krimpen waardoor glas op den duur los komt te zitten. Ook is er gebruik gemaakt van bitumenkit met 2% asbest. Deze laatste mag niet meer worden gebruikt. Tegenwoordig gebruikt men bij moderne kassen kitten op basis van onder andere butylrubber en acryl. Deze kitten hebben als voordeel dat ze langer flexibel blijven. Of ze op de lange termijn ook duurzamer zijn is niet duidelijk.

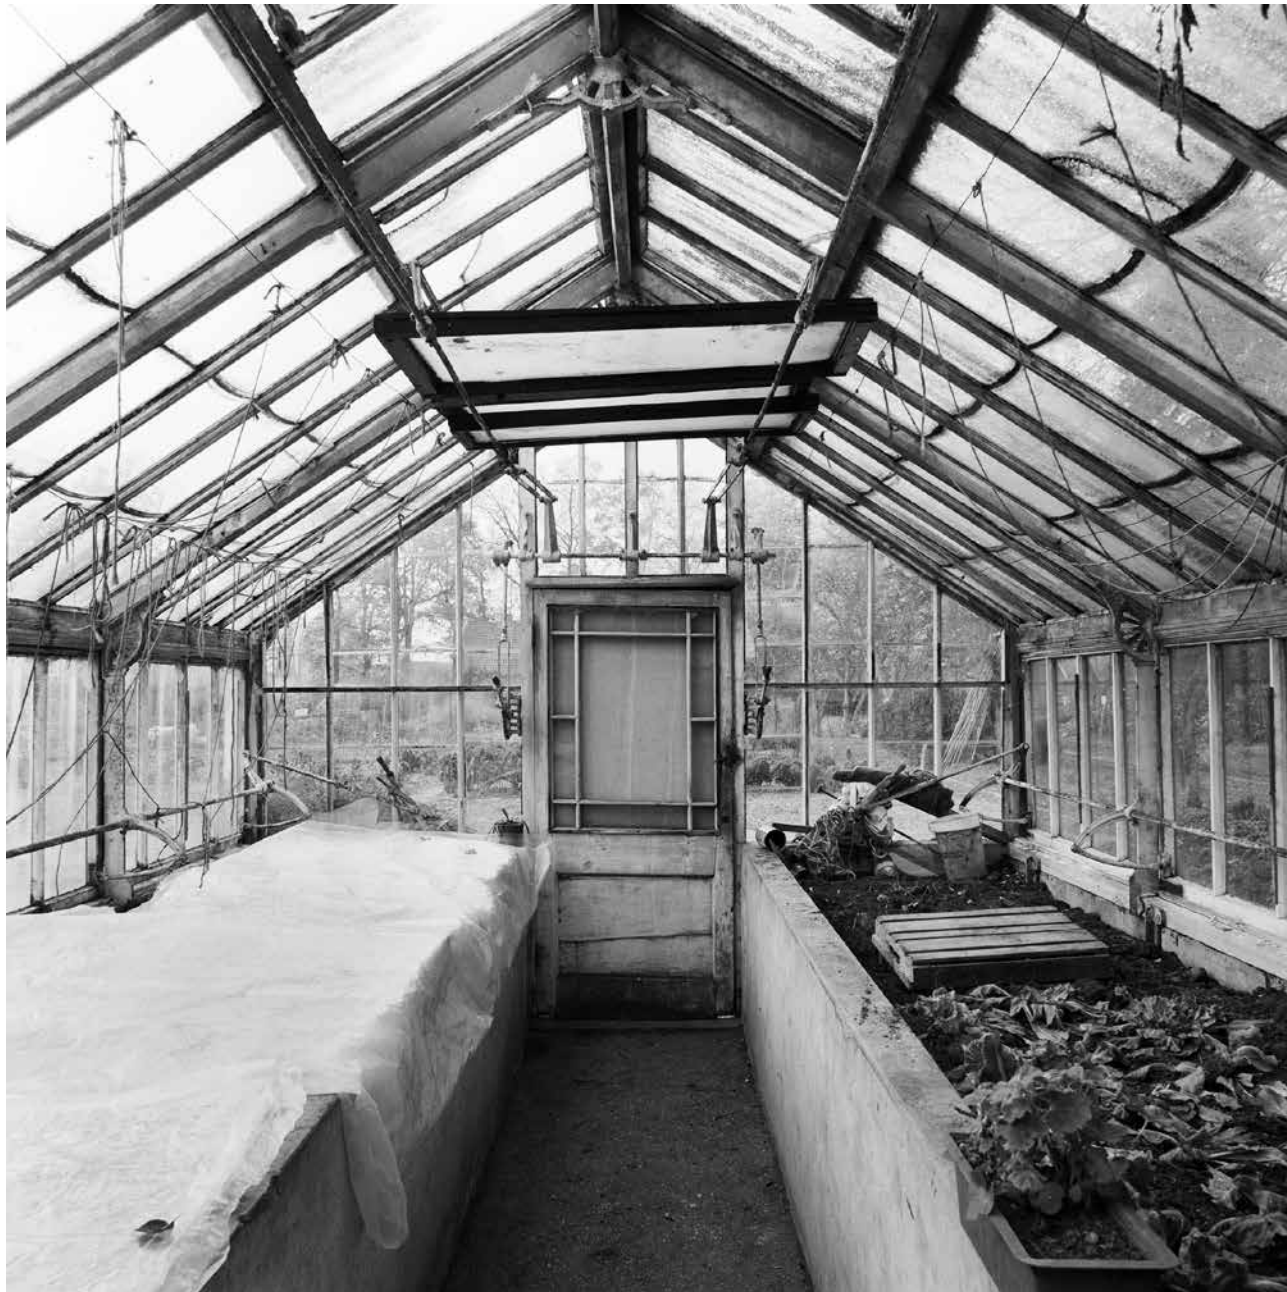
Ambt Delden, Kasteel Twickel, interieur anjerkas vóór de restauratie, foto A.J. van der Wal 1985, no. 292.677 Collectie RCE. Vóór de restauratie zaten er -zoals op deze foto is te zien- rond afgesneden ruiten in het dek.

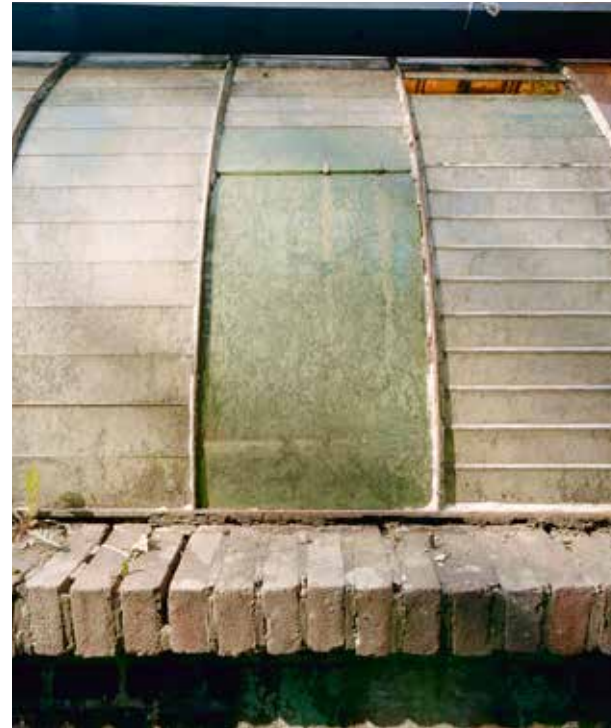
Oranjewoud, buitenplaats Oranjestein, detail van het glasdek vóór de restauratie, foto IJ.Th. Heins 2001, no. 346.225 Collectie RCE. In het midden originele ronde ruiten en ter weerszijden hiervan noodreparaties. Het glas was met stopverf vastgezet. Na de restauratie zijn er weer ronde ruiten geplaatst.

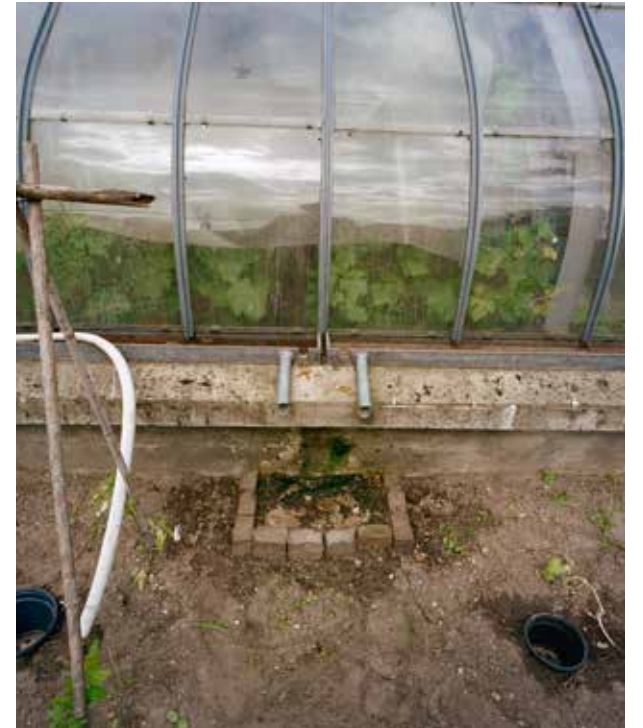
Ermelo, Oud-Groevenbeek, detail druivenkas na restauratie, foto J.P. de Koning 2001, no. 343.234 Collectie RCE. De restauratie is onder toezicht van de eigenaar, Natuurmonumenten, uitgevoerd. Om een zo'n onderhoudsarme mogelijke kas te krijgen heeft men speciale gestante zinken afdekstrip gemaakt om het onderhoud van stopverf te vermijden. Deze reversibele oplossing is uniek. Ook aan de vochttafvoer is veel aandacht besteed.

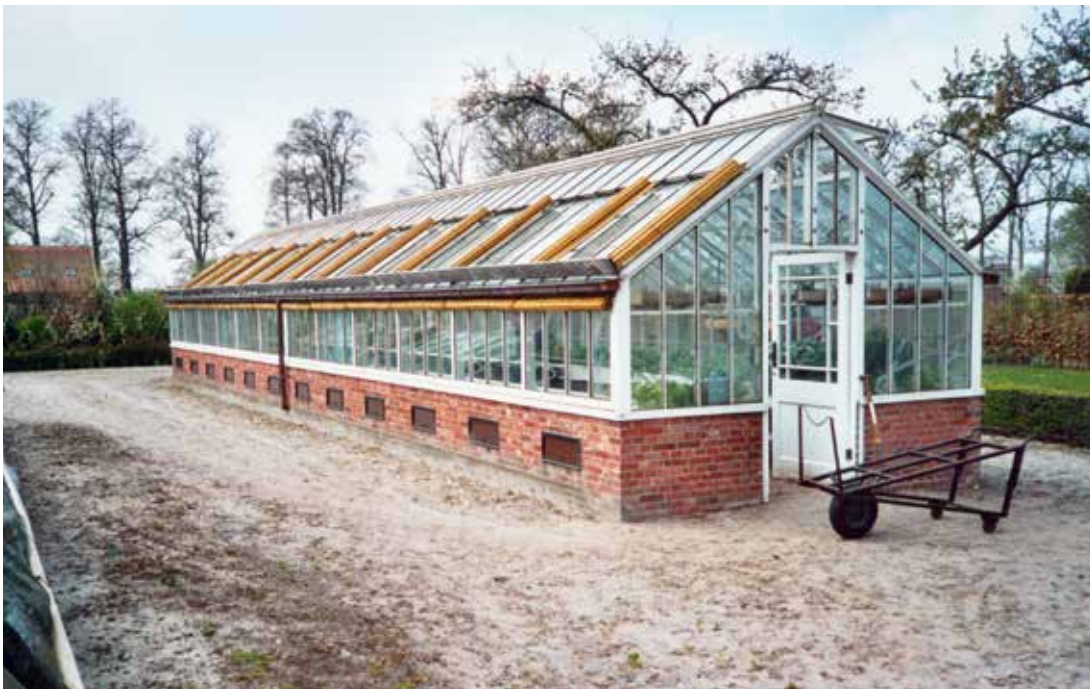
Ambt Delden, Kasteel Twickel, in de moestuin gelegen houten anjerkas na restauratie, foto B.H.J.N. Kooij 2002, Collectie RCE. Bij de restauratie is het luchtwerk hersteld en zijn nieuwe scherm-latten weer teruggekomen. Om het wegglijden van scherm-latten te voorkomen dient er -zoals hier- een plank onderaan haaks op het dek bevestigd te worden.

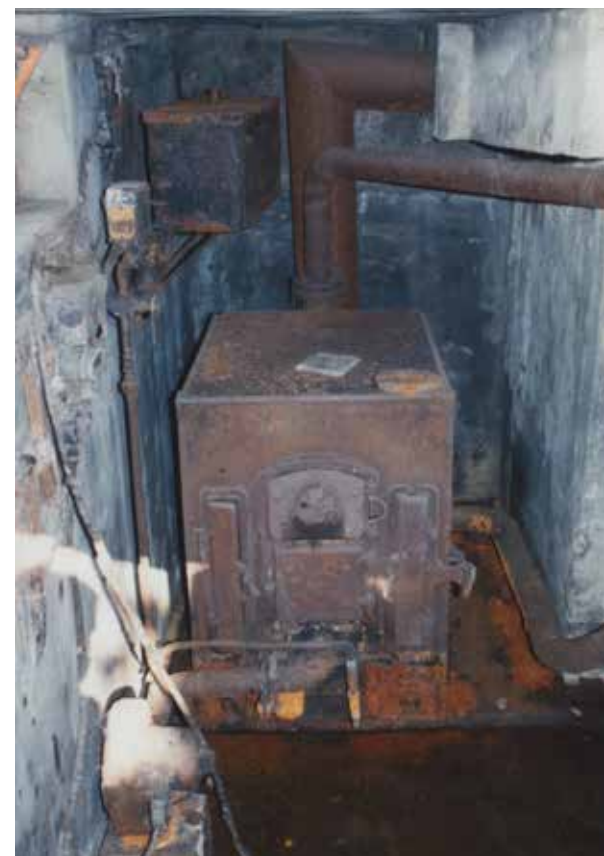
Neerijnen, Kasteel Neerijnen, moestuin, ketel in de stookkelder behorend bij de tabletkas, foto E. Geytenbeek 1999, Collectie RCE.

In het kader van behoud van de historische elementen is het zinvol om de vervallen ketel te bewaren zodat hij aan belangstellenden getoond kan worden. Ook voor studie kan de ketel nog belangrijk zijn. Om de ketel te bewaren zal de roestvorming moeten worden gestopt. Bij voorkeur stelt men de ketel in een droge kelder op. Een andere plek in of bij de kas is een alternatief. Het buizenstelsel van een oude installatie biedt over het algemeen meer kans om opnieuw gebruikt te worden dan een ketel. Het verwarmde water stroomt meestal door dikke ijzeren pijpen die door de te verwarmen kas lopen. Deze pijpen kunnen verroest zijn aan de buitenkant maar ook aan de binnenkant. Ook kunnen ze door vorst beschadigd zijn. Inspectie is dus noodzakelijk. Indien de conditie van de buizen slecht is, zal een gehele of gedeeltelijke vervanging een noodzaak worden. De buizen hebben een diameter van om en nabij de tien centimeter. De lengtes van de buizen werden aan elkaar bevestigd door middel van flenzen of schroefdraad. Later geschiedde de bevestiging door middel van lassen. Nog weer later door knelfittingen, maar dan wel bij dünnere buizen. Dikke buizen hebben het voordeel dat het warme water langzaam door de buis stroomt. Aan het einde van het buizenstelsel is het water echter flink afgekoeld. In moderne installaties worden meestal pompen gebruikt om de circulatie op gang te houden. De hoeveelheid en de plaats van de buizen hebben te maken met de hoogte van de temperatuur die men wenst.

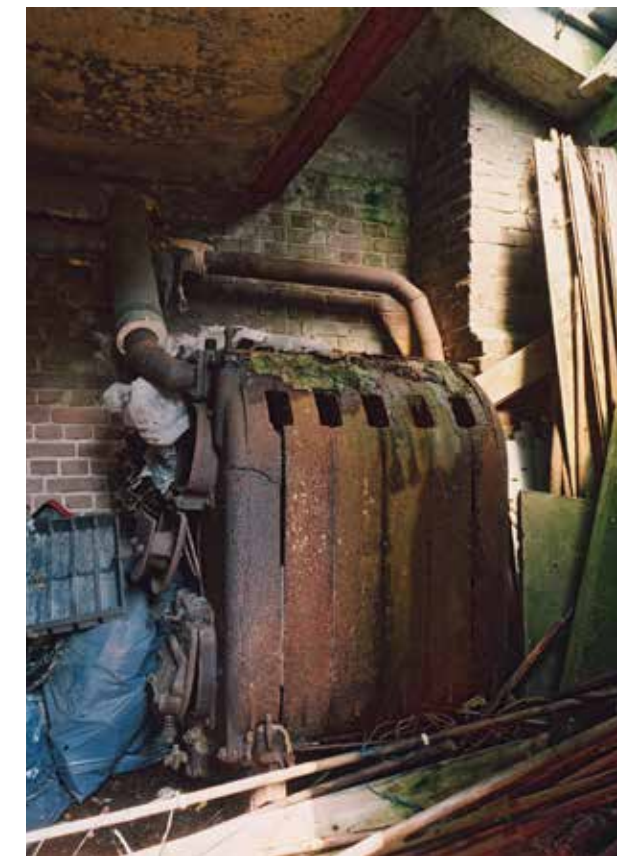
Laren (N-H), buitenplaats Larenberg, vervallen verwarmingsketel, foto IJ.Th. Heins 2003, no. 346.745 Collectie RCE. Herstel is niet meer mogelijk.

Veel kassen zijn in de loop der tijd buiten gebruik geraakt en ernstig verwaarloosd. De bijbehorende oude technische installaties van de verwarming zijn hierdoor in onbruik geraakt. Oude installaties uit de periode vóór ca. 1925 worden nog maar zelden aangetroffen en als er één wordt aangetroffen dan functioneert hij al lange tijd niet meer. Bij de in gebruik zijnde kassen is de technische installatie wel onderhouden, maar is veelal gemoderniseerd. Oude in gebruik zijnde verwarmingsinstallaties, zelfs uit de periode vóór 1945, zijn uiterst zeldzaam.<sup>41</sup> Wel zijn hier en daar nog een aantal kelders, radiatoren en buizen te vinden. Bij de verwarmingsinstallatie kunnen twee delen onderscheiden worden te weten de stookketel en de verwarmingselementen, meestal buizen. De stookketel is van oudsher in een kelder opgesteld wat verband houdt met de stroming van het warme en koude water in de transportbuizen. De ketel ligt in ieder geval zover beneden het maaiveld als nodig is om het water op een natuurlijke wijze te laten circuleren van en naar de ketel. Warm water stijgt en koud water daalt in het buizensysteem. Deze kelders, die ongeveer één tot meer meter diep zijn, hebben vaak last van grondwater en/of regenwater dat naar binnen stroomt. In vrijwel alle gevallen is de ketel dan zodanig verroest, beschadigd en verouderd dat herstel niet meer mogelijk is.
